Projet terminal réalisé par  
**Pierre-Olivier Robitaille**  
Dirigé par  
**Mme Paula Negron-Poblete**  
Le 14 mai 2020

École d'urbanisme et  
d'architecture du paysage  
Faculté de  
l'aménagement  
Université de Montréal

MARCHABILITÉ  
DES  
CENTRALITÉS  
URBAINES EN  
VILLE  
MOYENNE

DES CONDITIONS DE MARCHE  
À AMÉLIORER POUR LES ÂÎNÉS

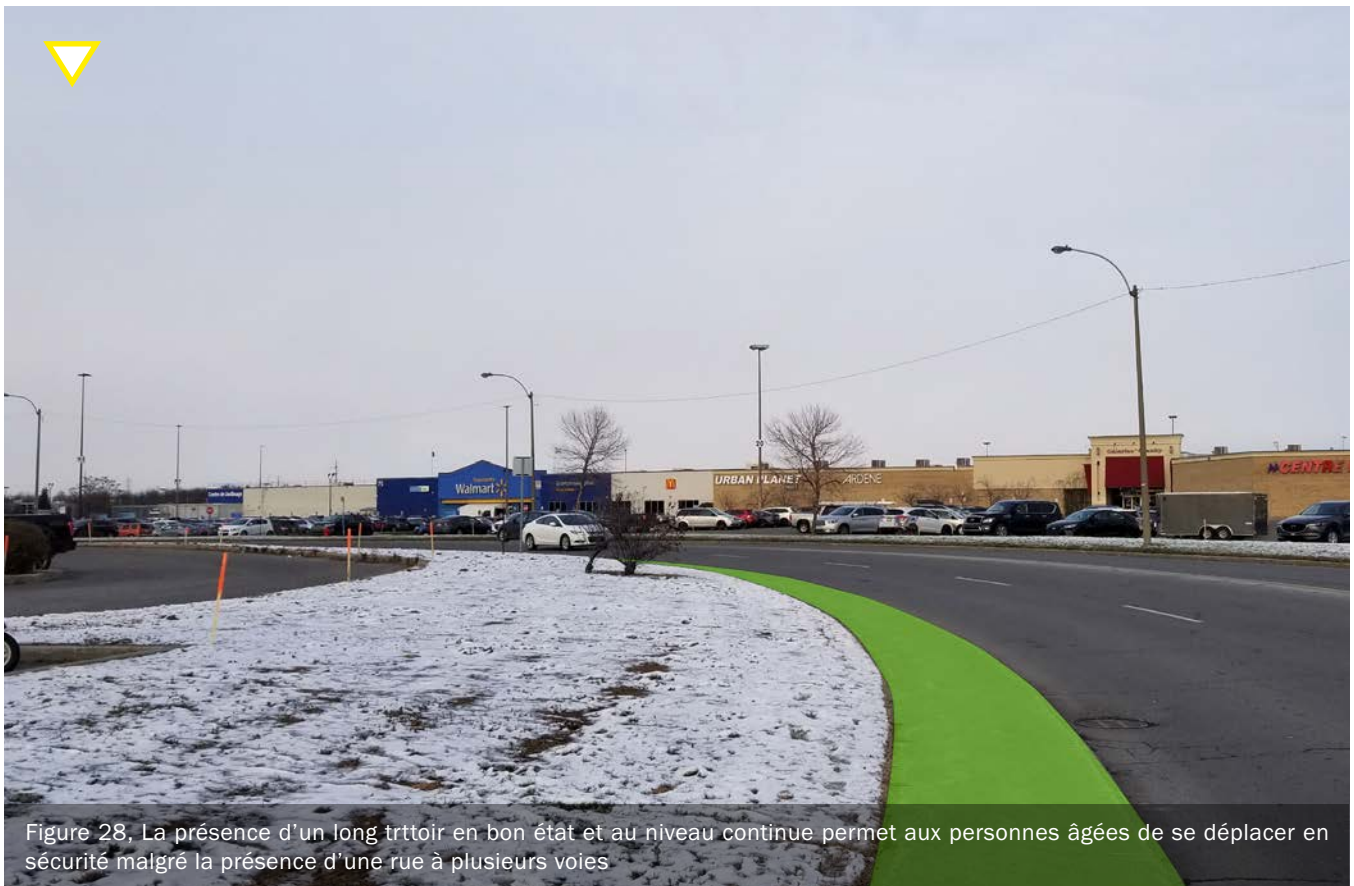
Figure 28. La présence d'un long trottoir en bon état et au niveau continue permet aux personnes âgées de se déplacer en sécurité malgré la présence d'une rue à plusieurs voies

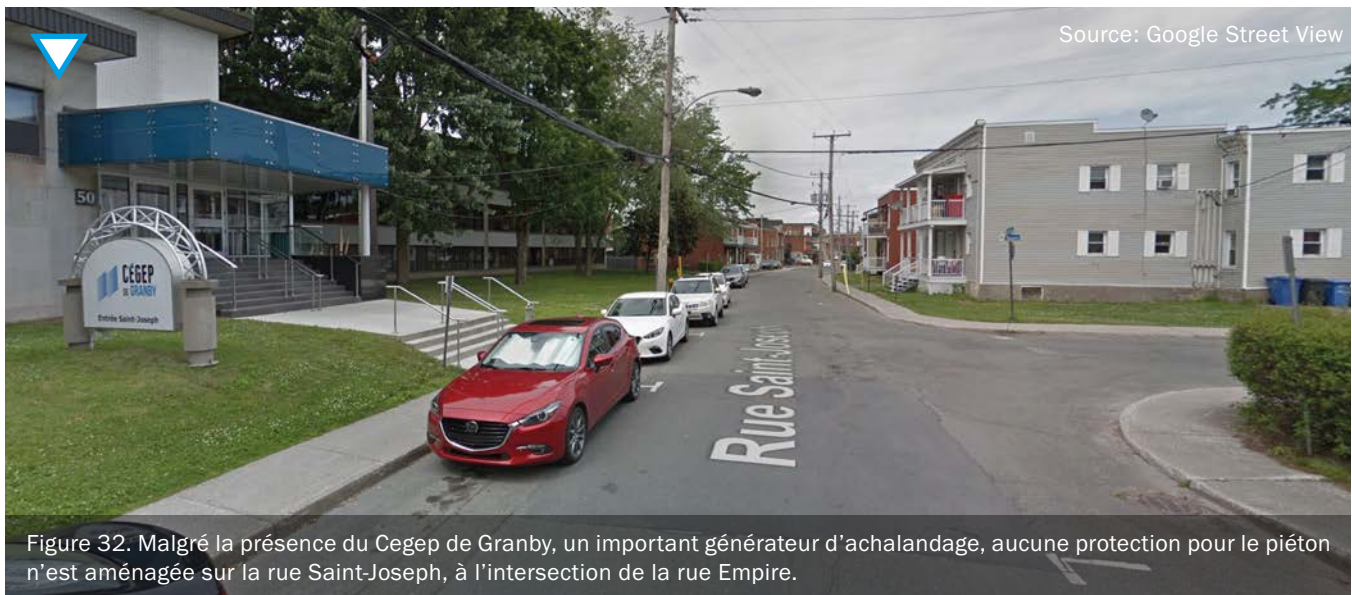
Figure 32. Malgré la présence du Cégep de Granby, un important générateur d'achalandage, aucune protection pour le piéton n'est aménagée sur la rue Saint-Joseph, à l'intersection de la rue Empire.

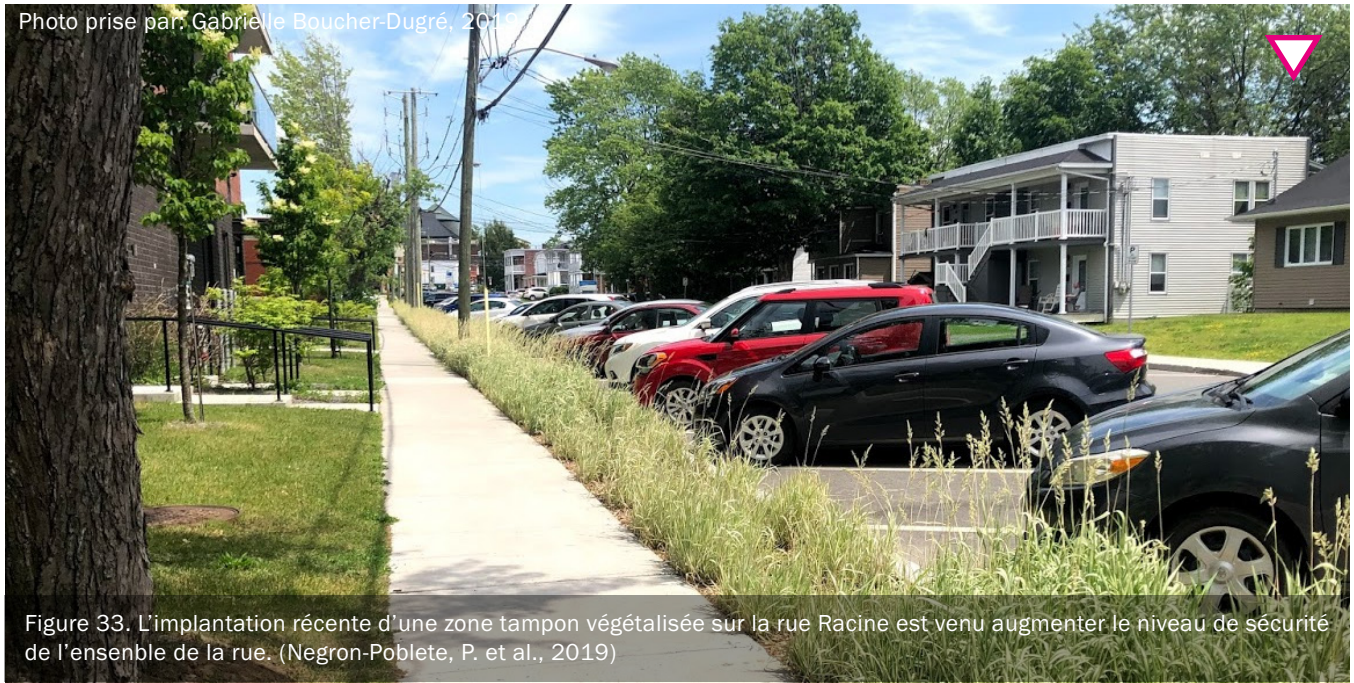
Figure 33. L'implantation récente d'une zone tampon végétalisée sur la rue Racine est venu augmenter le niveau de sécurité de l'ensemble de la rue. (Negron-Poblete, P. et al., 2019)

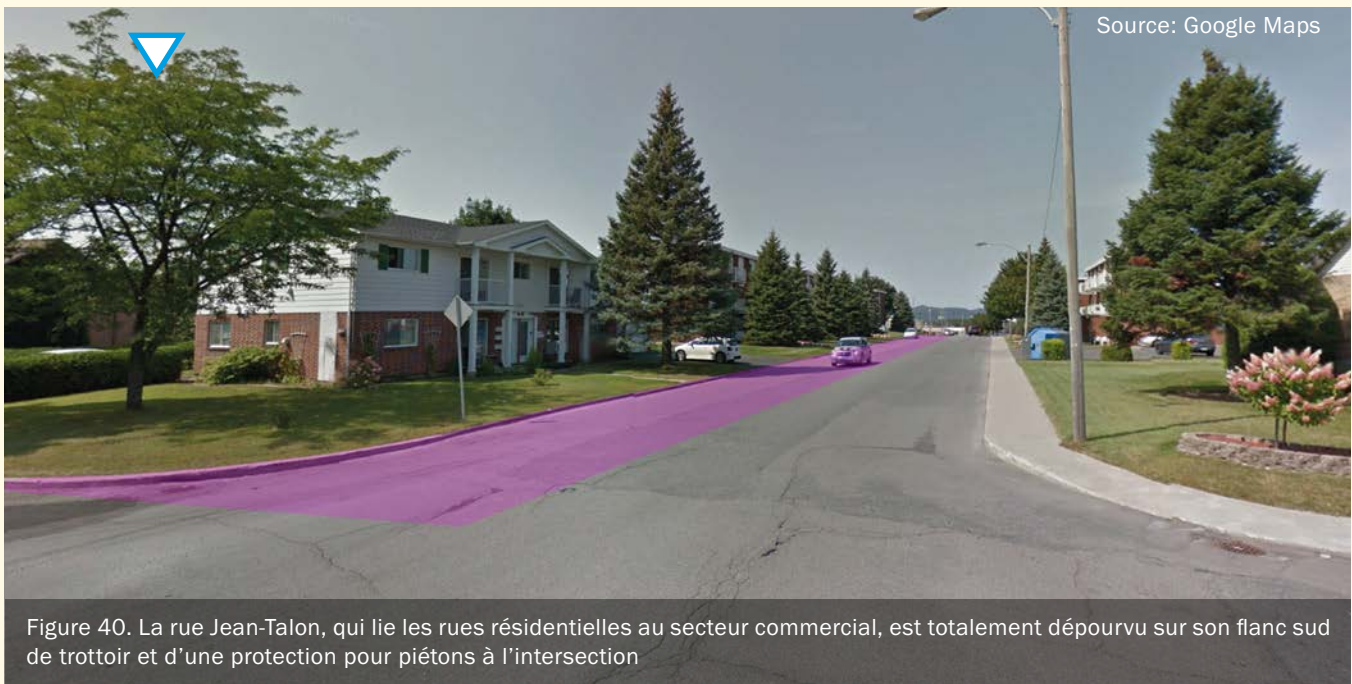
Figure 40. La rue Jean-Talon, qui lie les rues résidentielles au secteur commercial, est totalement dépourvu sur son flanc sud de trottoir et d'une protection pour piétons à l'intersection

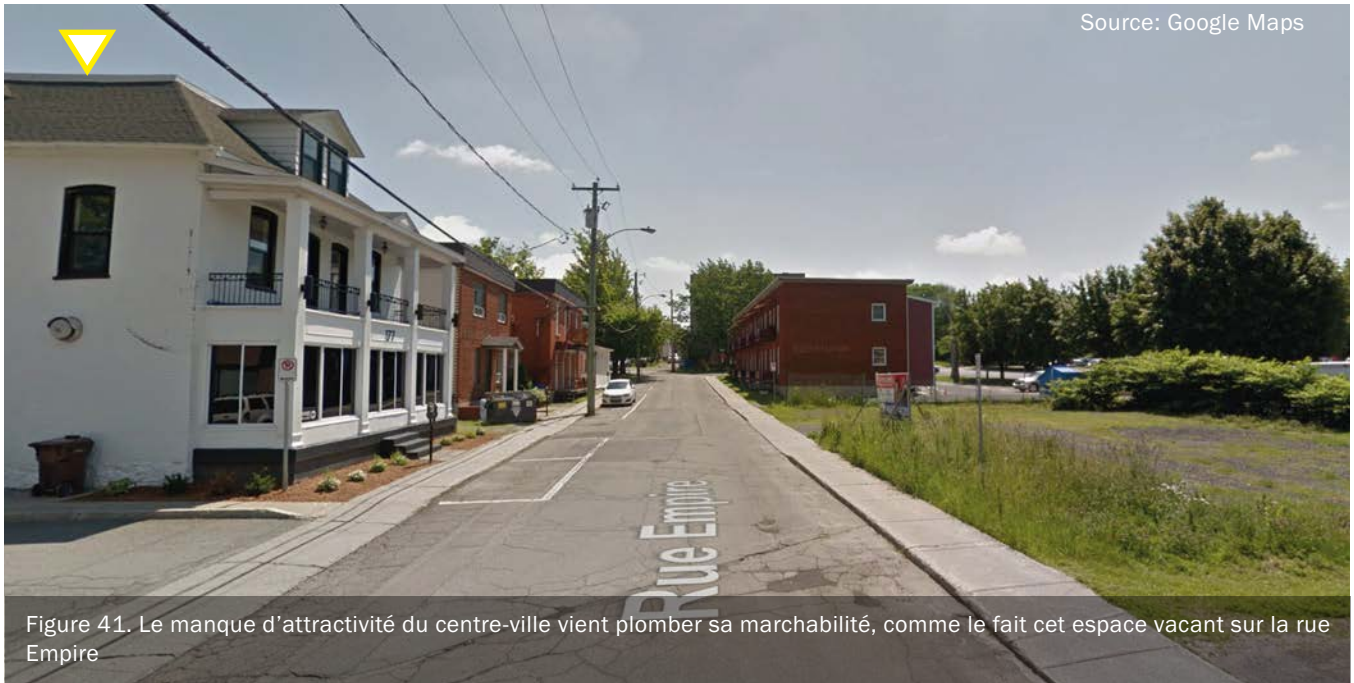
Figure 41. Le manque d'attractivité du centre-ville vient plomber sa marchabilité, comme le fait cet espace vacant sur la rue Empire

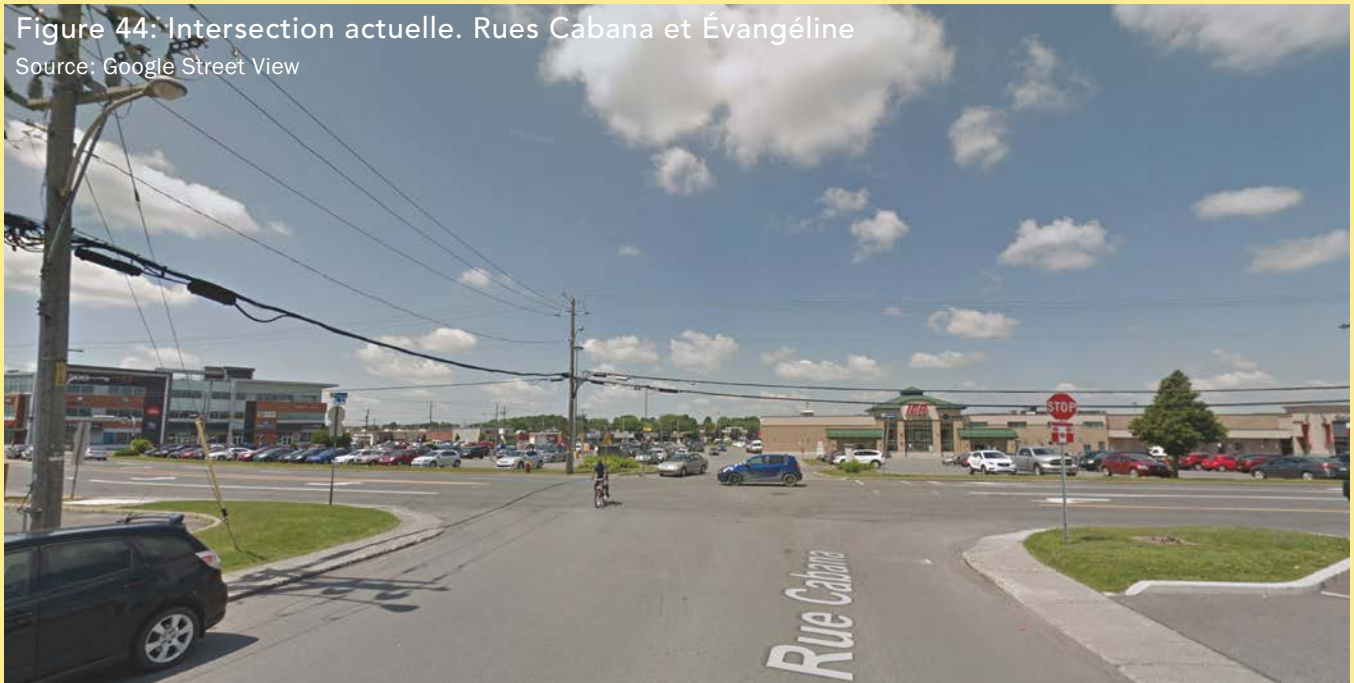
Figure 45: Proposition de réaménagement. Rues Cabana et Évangéline

Zone tampon  
végétalisée  
+Attractivité  
+Sécurité

Abris à l'arrêt  
d'autobus  
+Attractivité

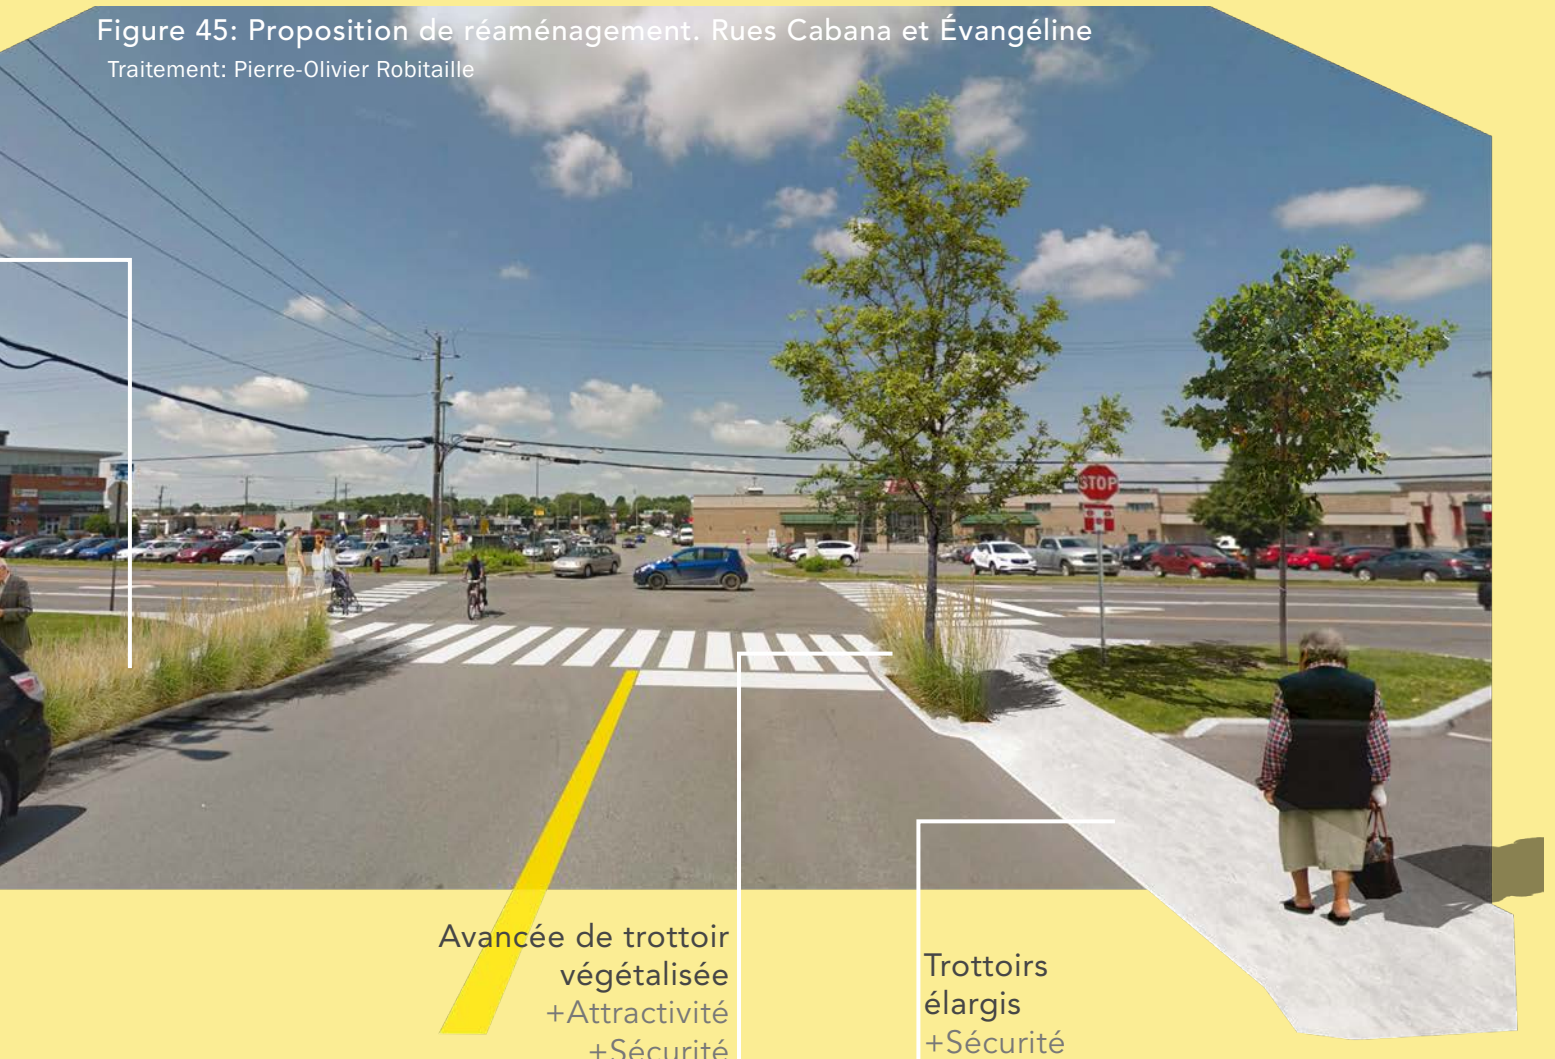
Avancée de trottoir  
végétalisée  
+Attractivité  
+Sécurité

Trottoirs  
élargis  
+Sécurité
