MOUVEMENT ET CONTEMPLATION

L'espace de transition pour le centre d'aide au réfugiés de Mercier Ouest

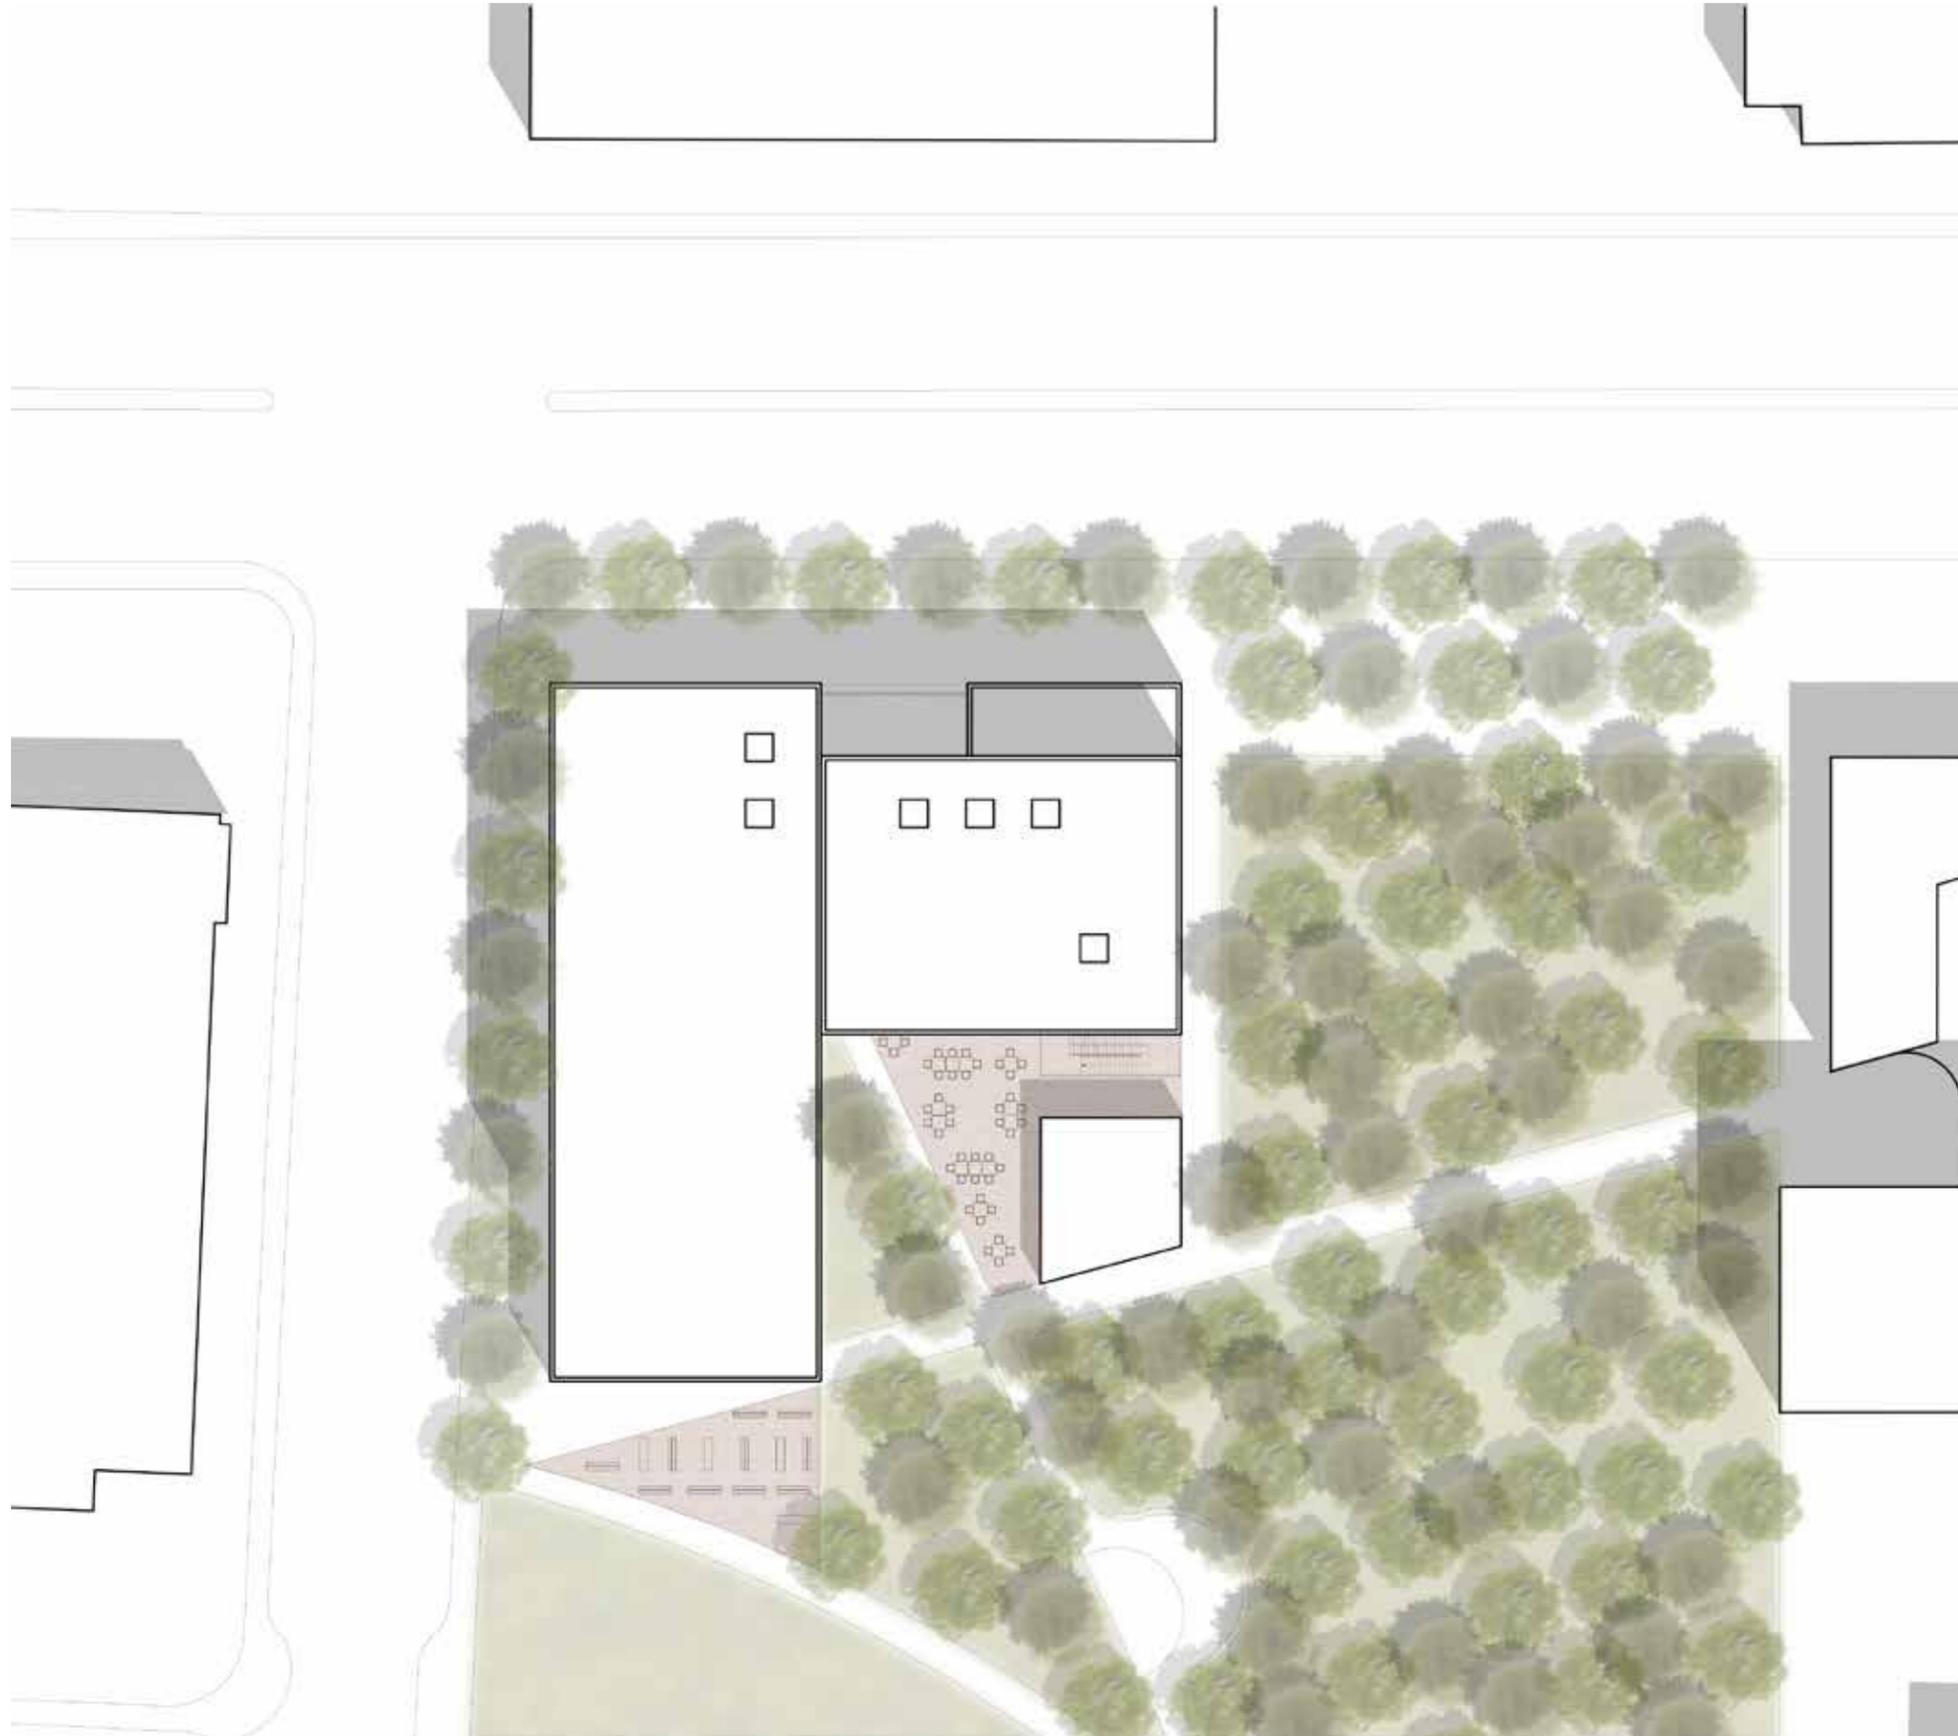
PLAN D'IMPLANTATION

1;500

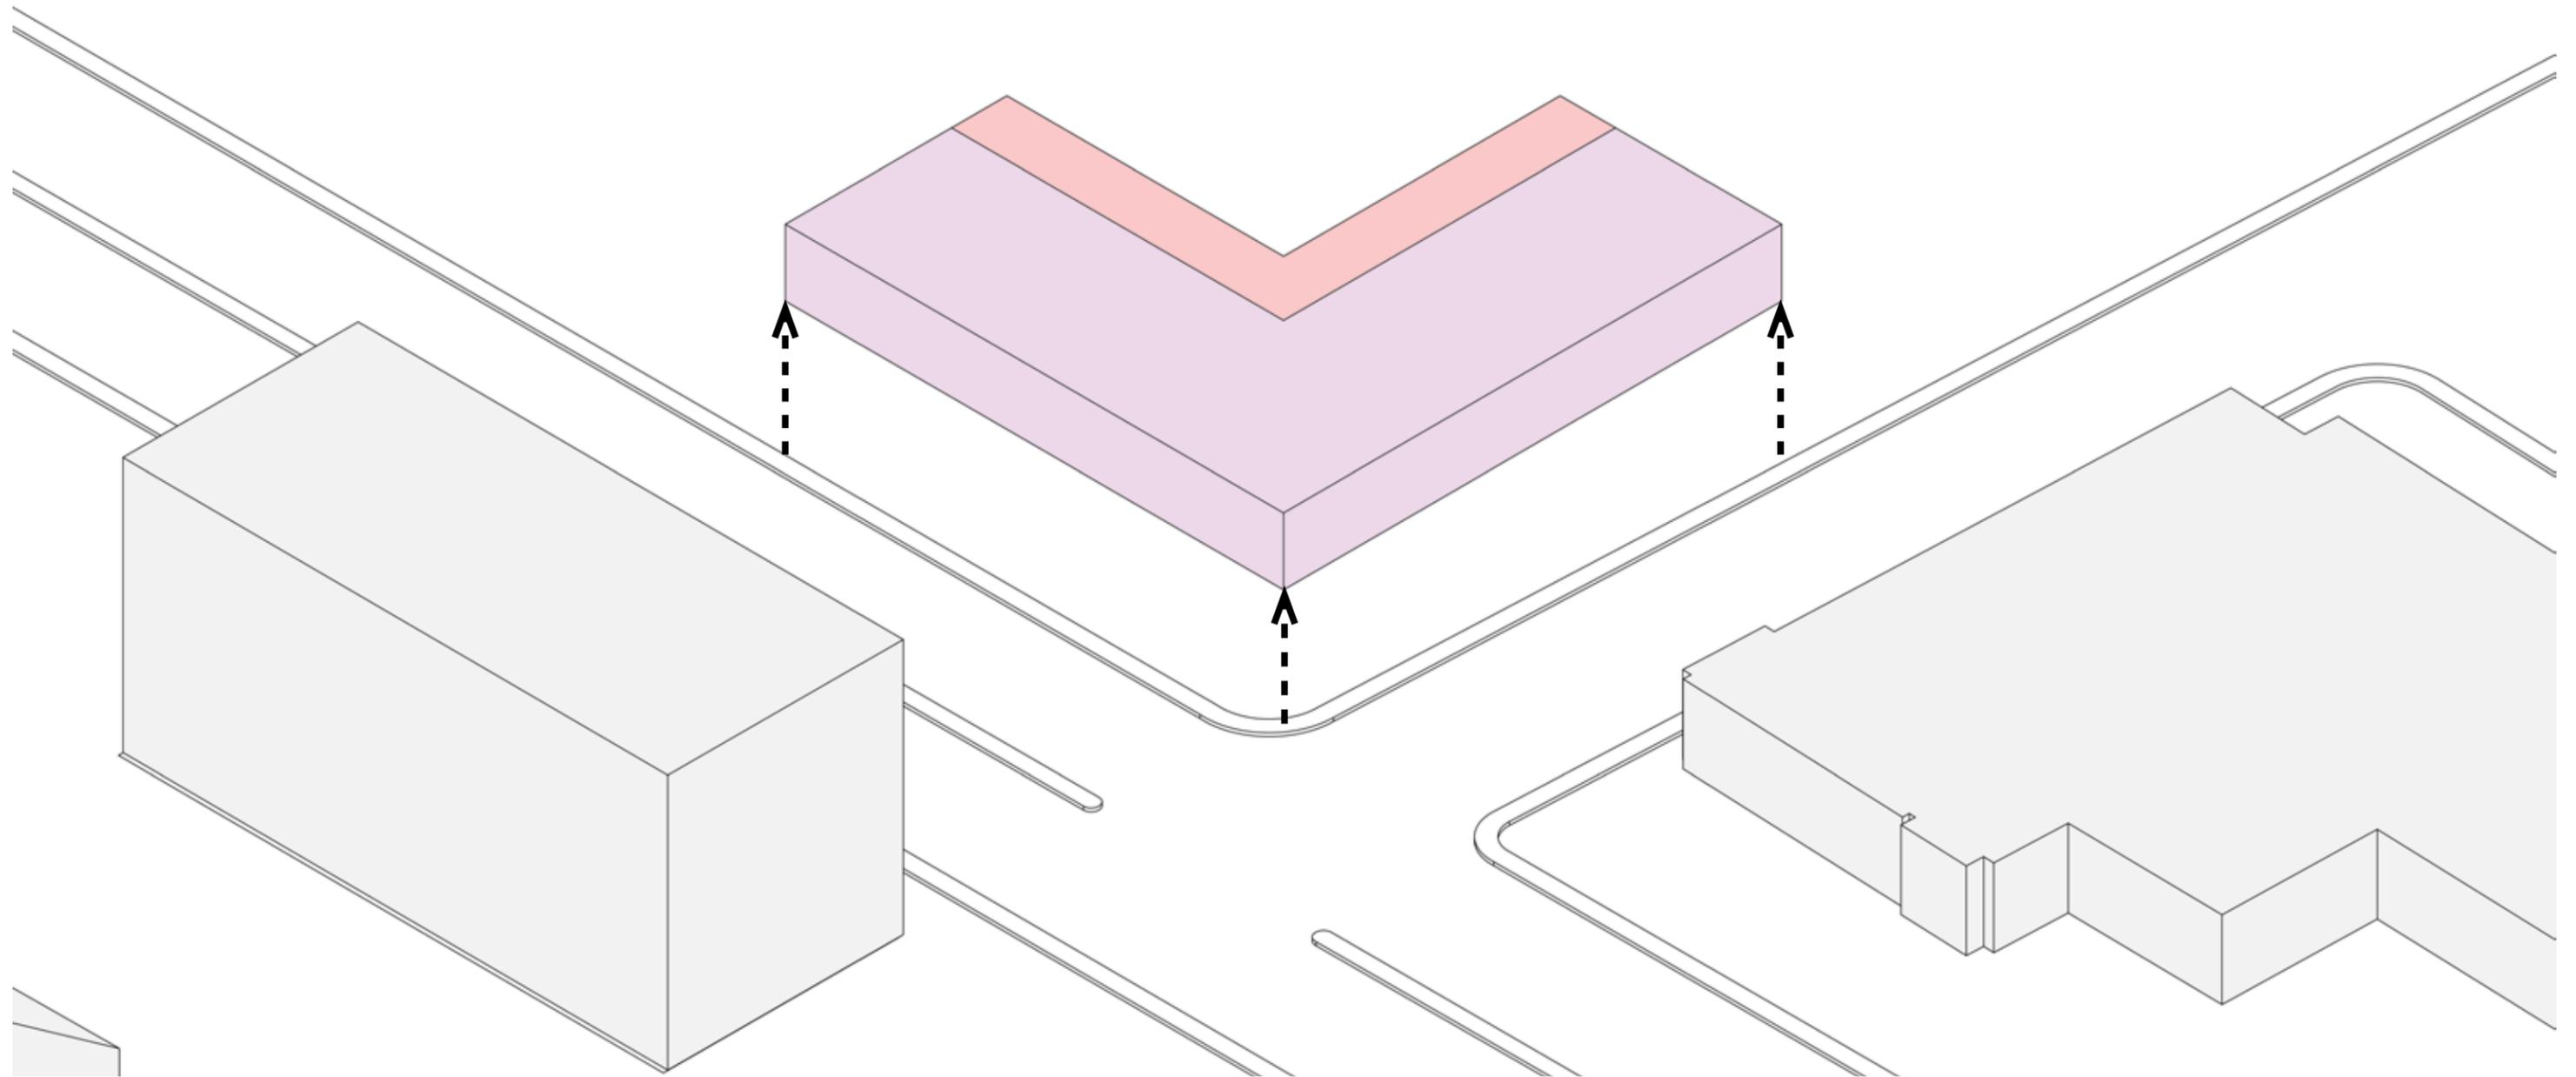
ÉTUDE VOLUMÉTRIQUE

SOULEVEMENT DU VOLUME

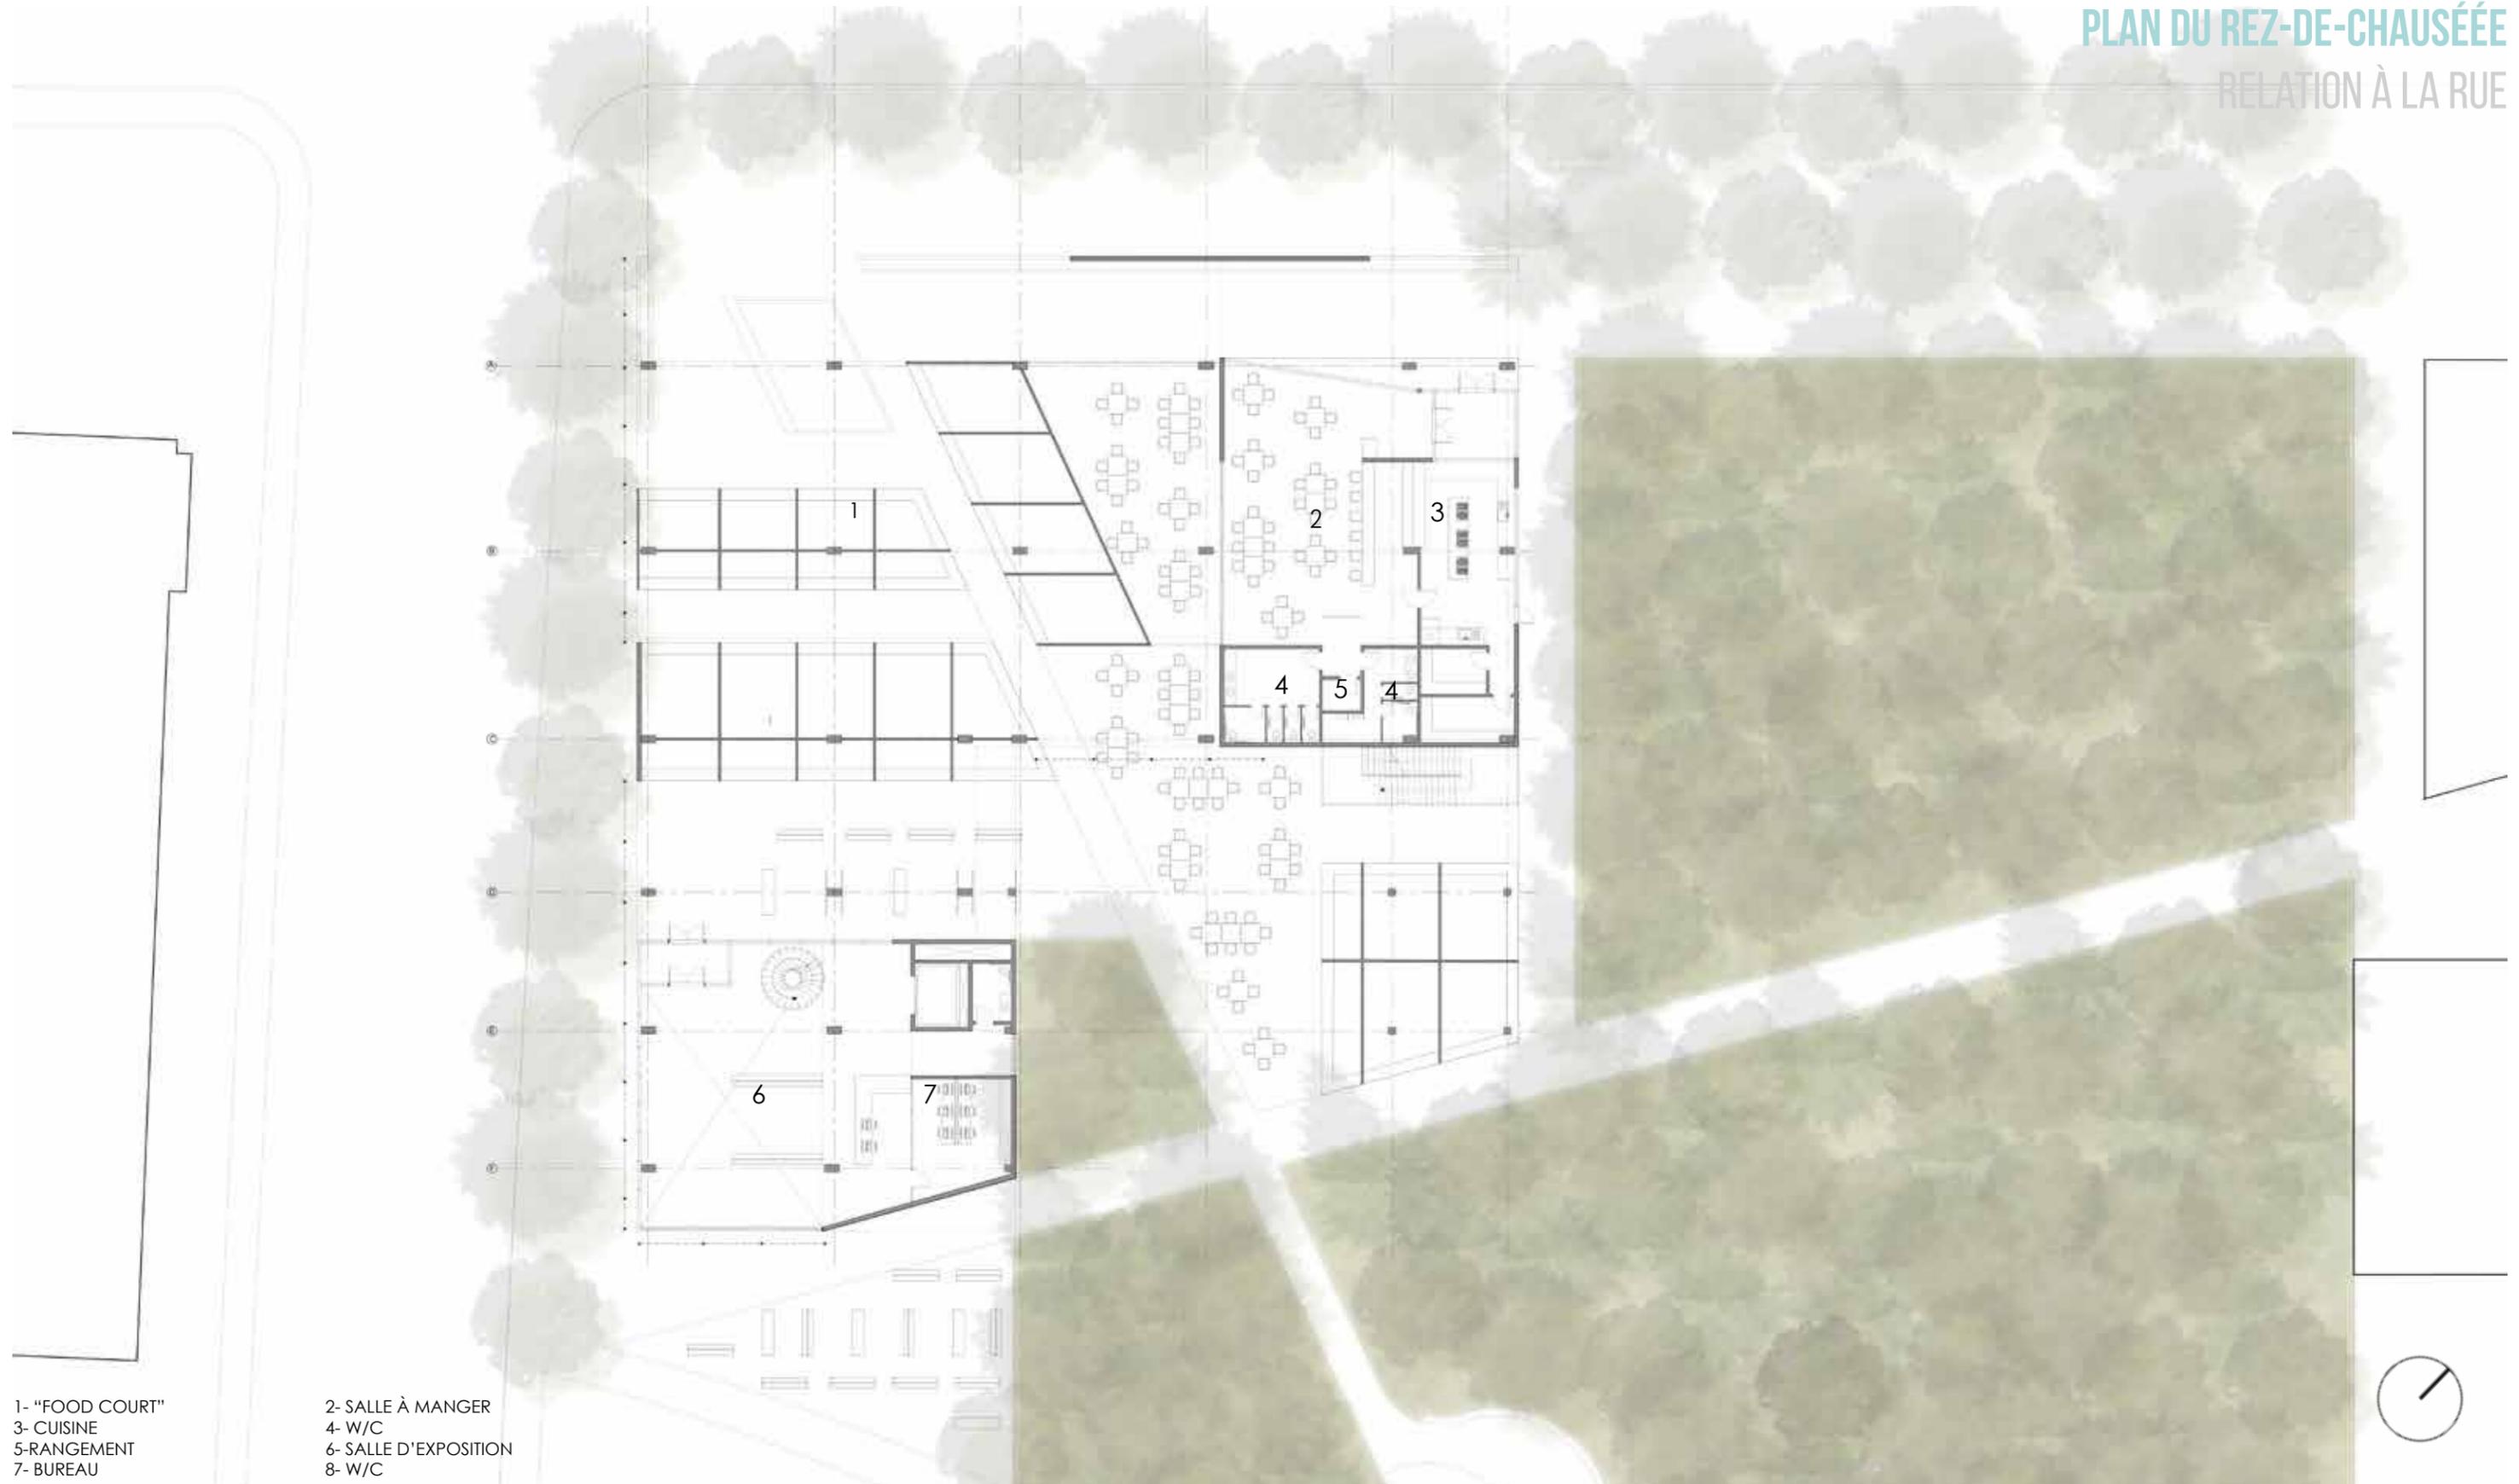
PLAN DU REZ-DE-CHAUSÉE

RELATION À LA RUE

1- "FOOD COURT"
3- CUISINE
5-RANGEMENT
7- BUREAU

2- SALLE À MANGER
4- W/C
6- SALLE D'EXPOSITION
8- W/C

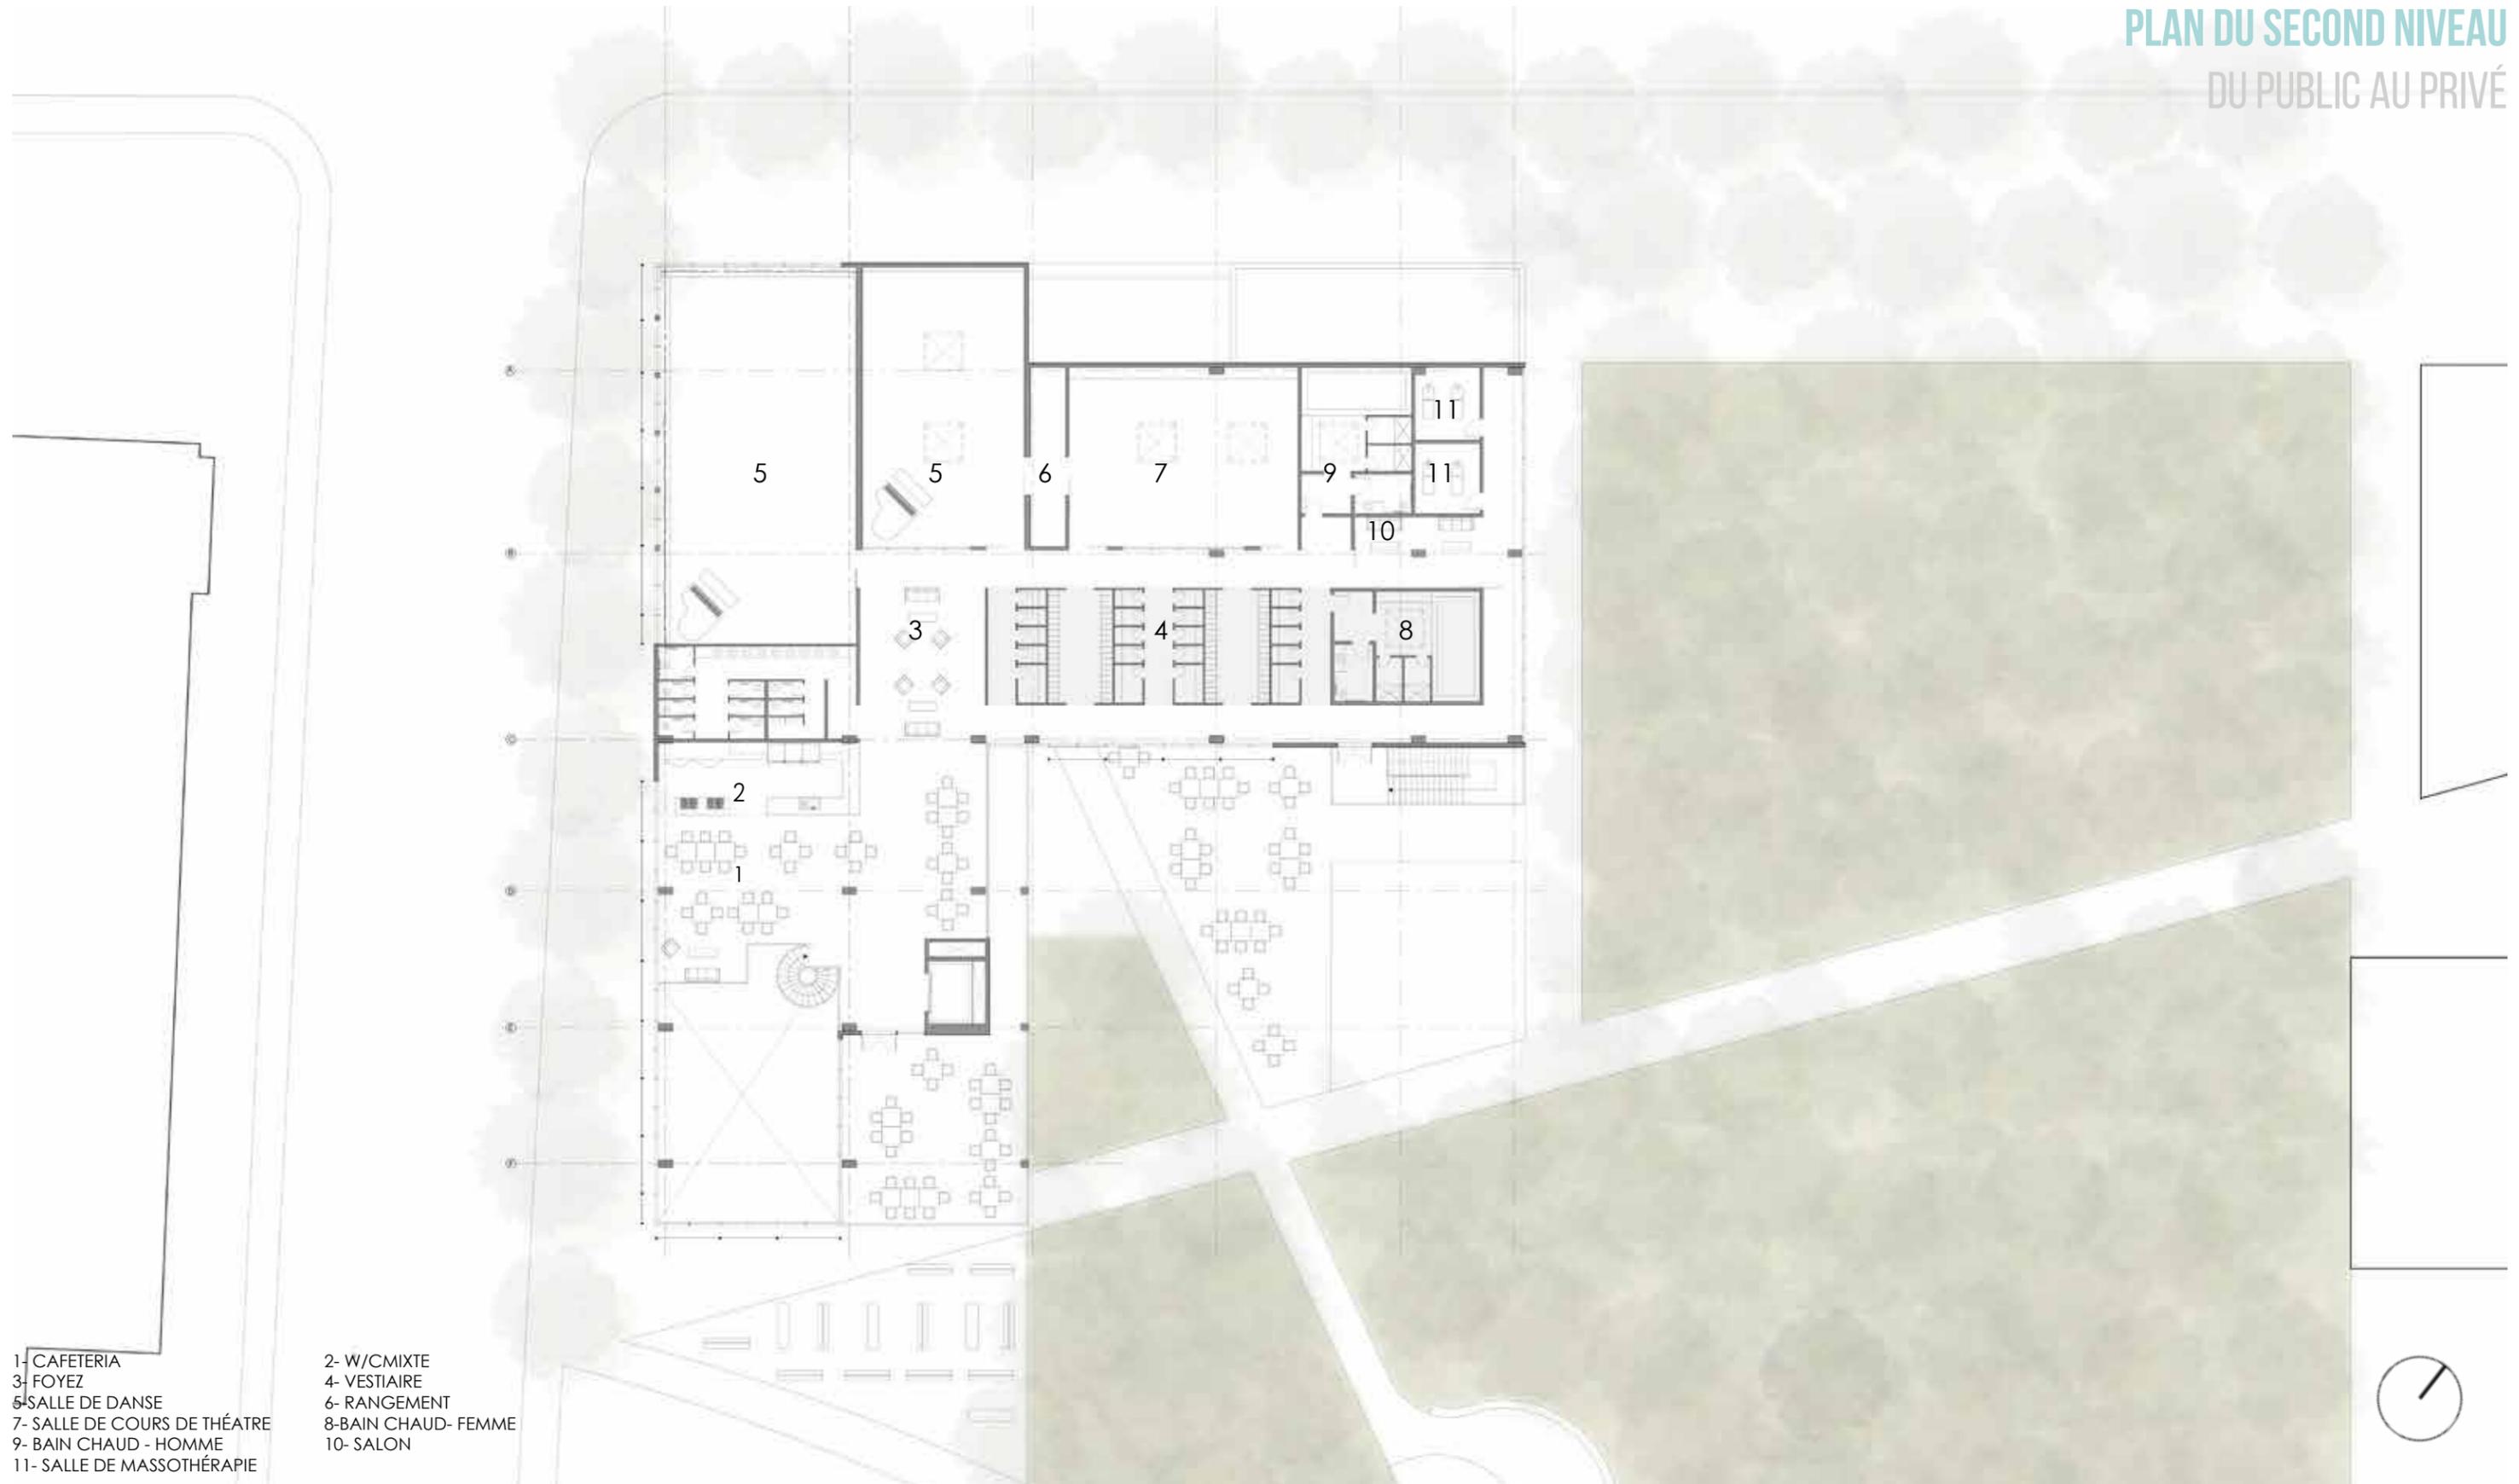
PLAN DU SECOND NIVEAU DU PUBLIC AU PRIVÉ

- 1- CAFETERIA
- 3- FOYEZ
- 5- SALLE DE DANSE
- 7- SALLE DE COURS DE THÉÂTRE
- 9- BAIN CHAUD - HOMME
- 11- SALLE DE MASSOTHÉRAPIE

- 2- W/CMIXTE
- 4- VESTIAIRE
- 6- RANGEMENT
- 8- BAIN CHAUD- FEMME
- 10- SALON

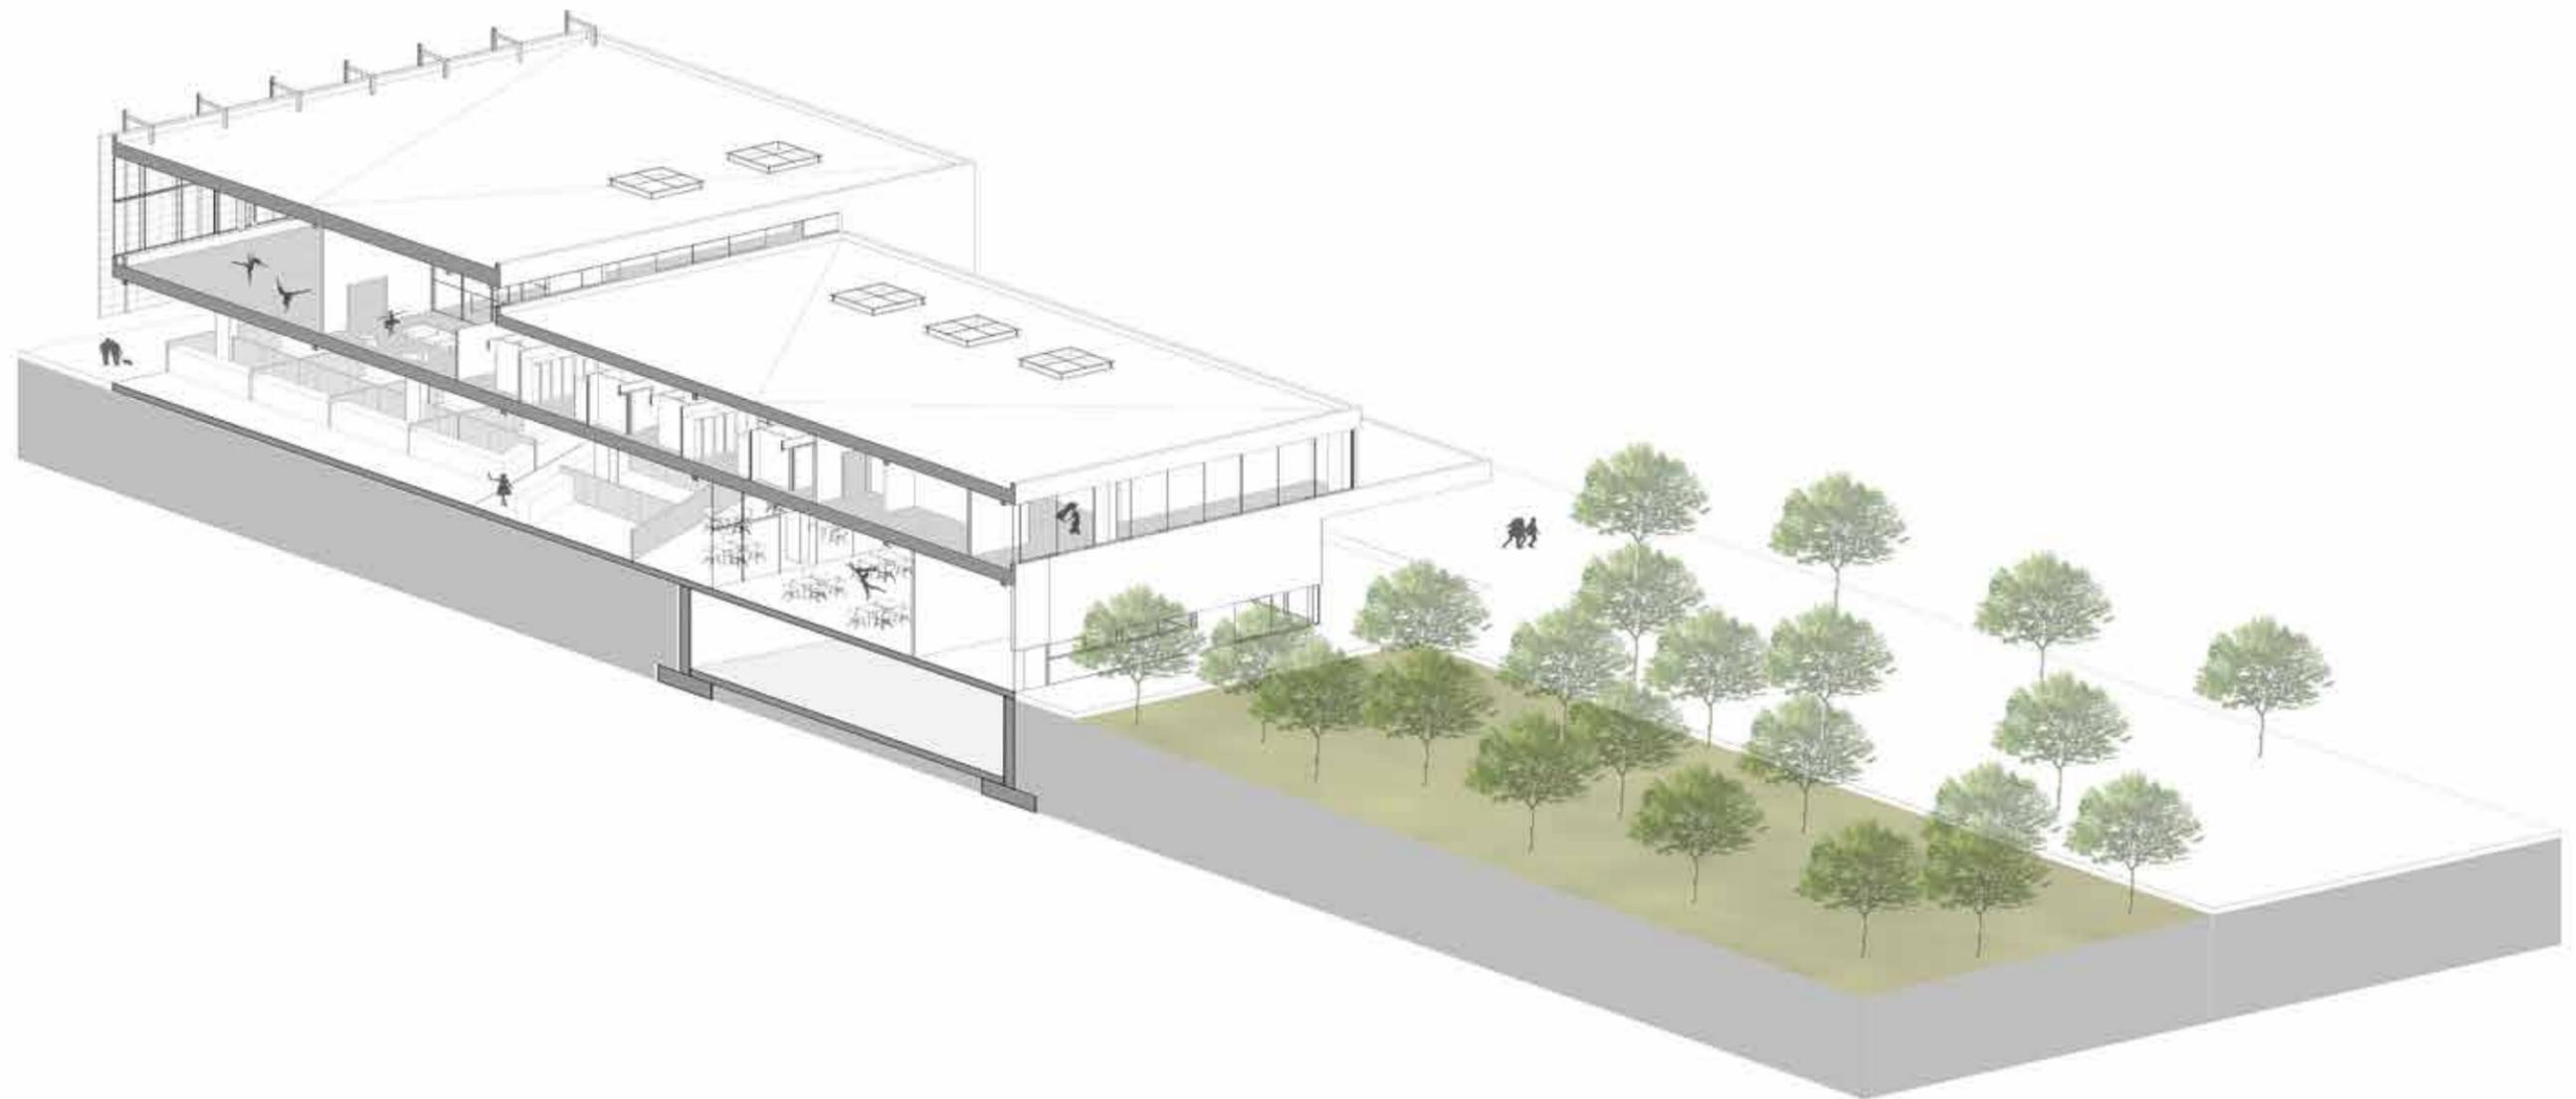
COUPE TRANSVERSALE 1

RELATION SPATIALE

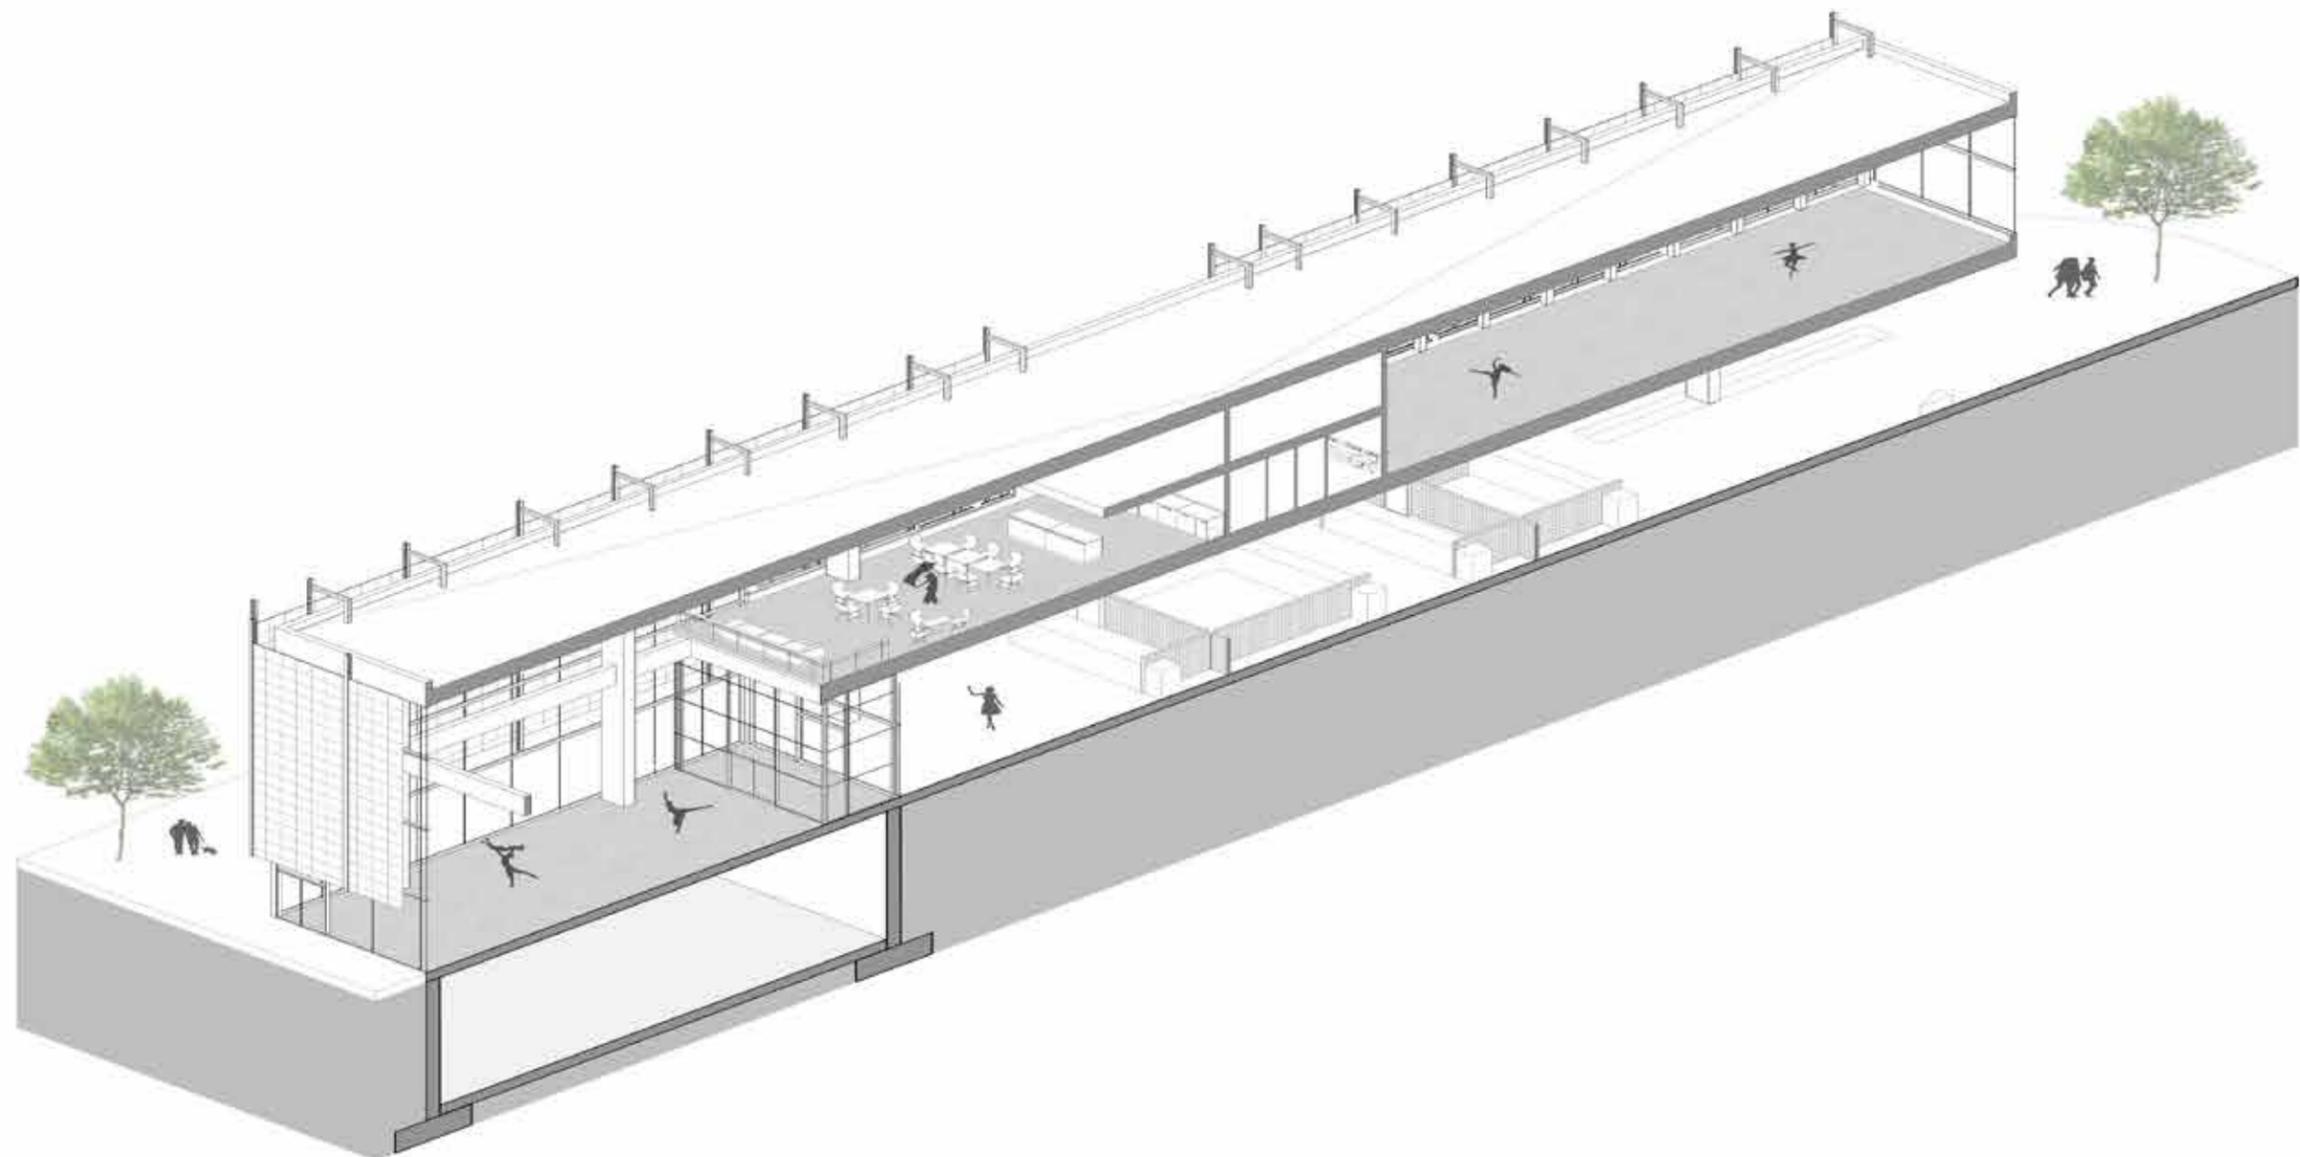
COUPE TRANSVERSALE 2

RELATION SPATIALE

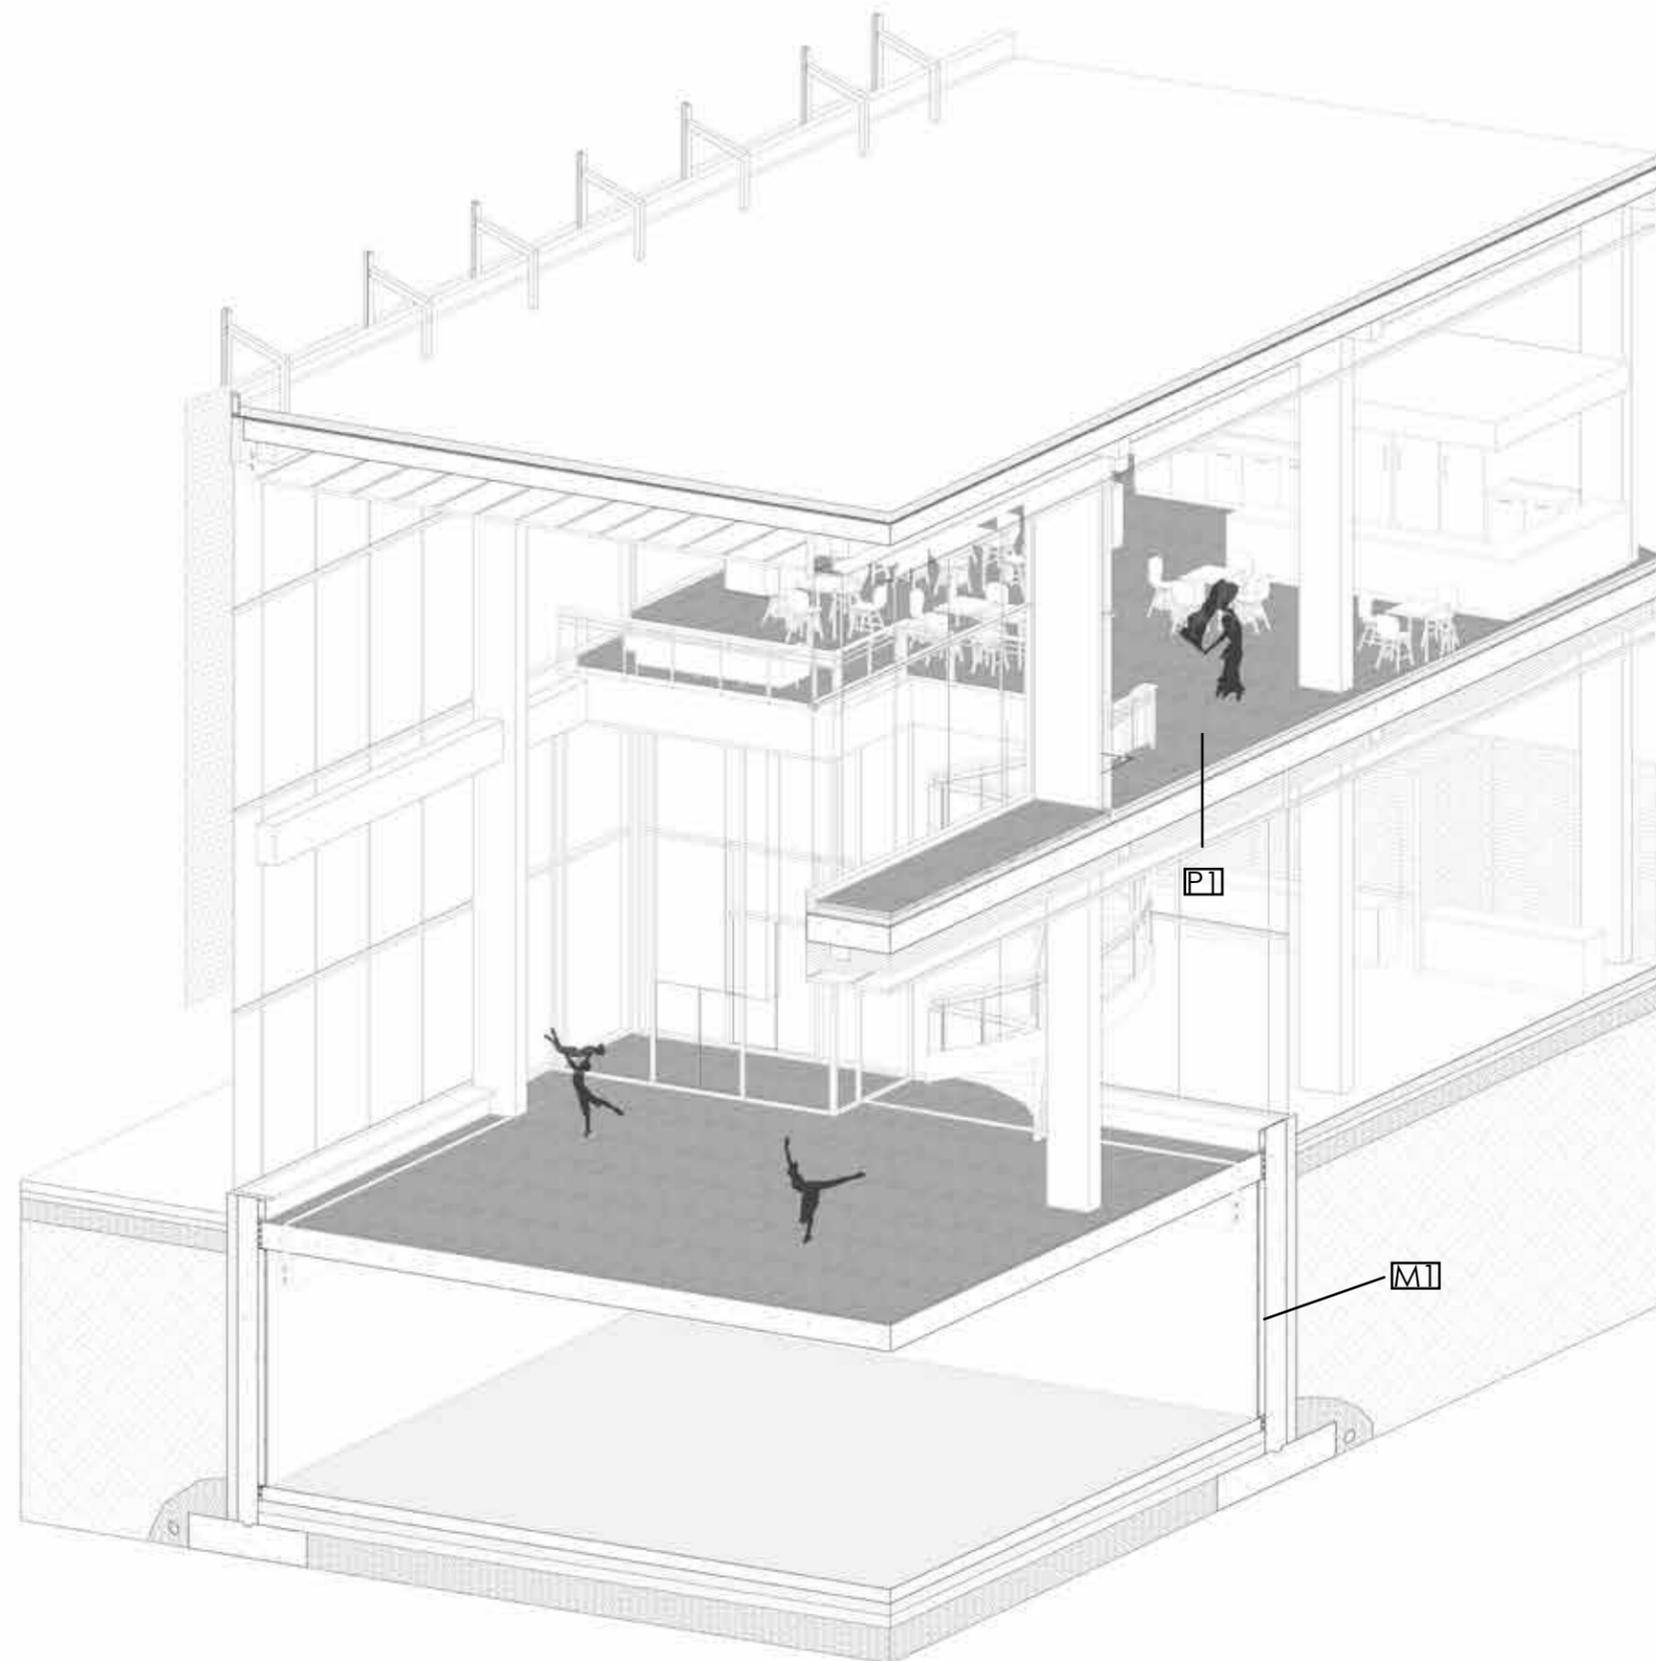
M1

CRÉPI
 ISOLANT RIGIDE 150 MM
 MEMBRANE ÉLASTOMÈRE
 MUR DE FONDATION
 MONTANT MÉTALIQUE 100 MM @ 600 C/C
 FOURRURE MÉTALIQUE 25 MM @ 600 C/C
 PANNEAU DE GYPSE 25 MM

P1

TUILE DE VYNILE 25 MM
 COUSIN AMMORTISEUR 50 MM
 DALLE DE BÉTON 300 MM
 ISOLANT GICLÉ 500 MM
 SUSPENTE
 FOURRURE MÉTALIQUE @ 300 C/C
 SOFFITE DE BOIS 25 MM
