MOUVEMENT ET CONTEMPLATION

L'espace de transition pour le centre d'aide au réfugiés de Mercier Ouest

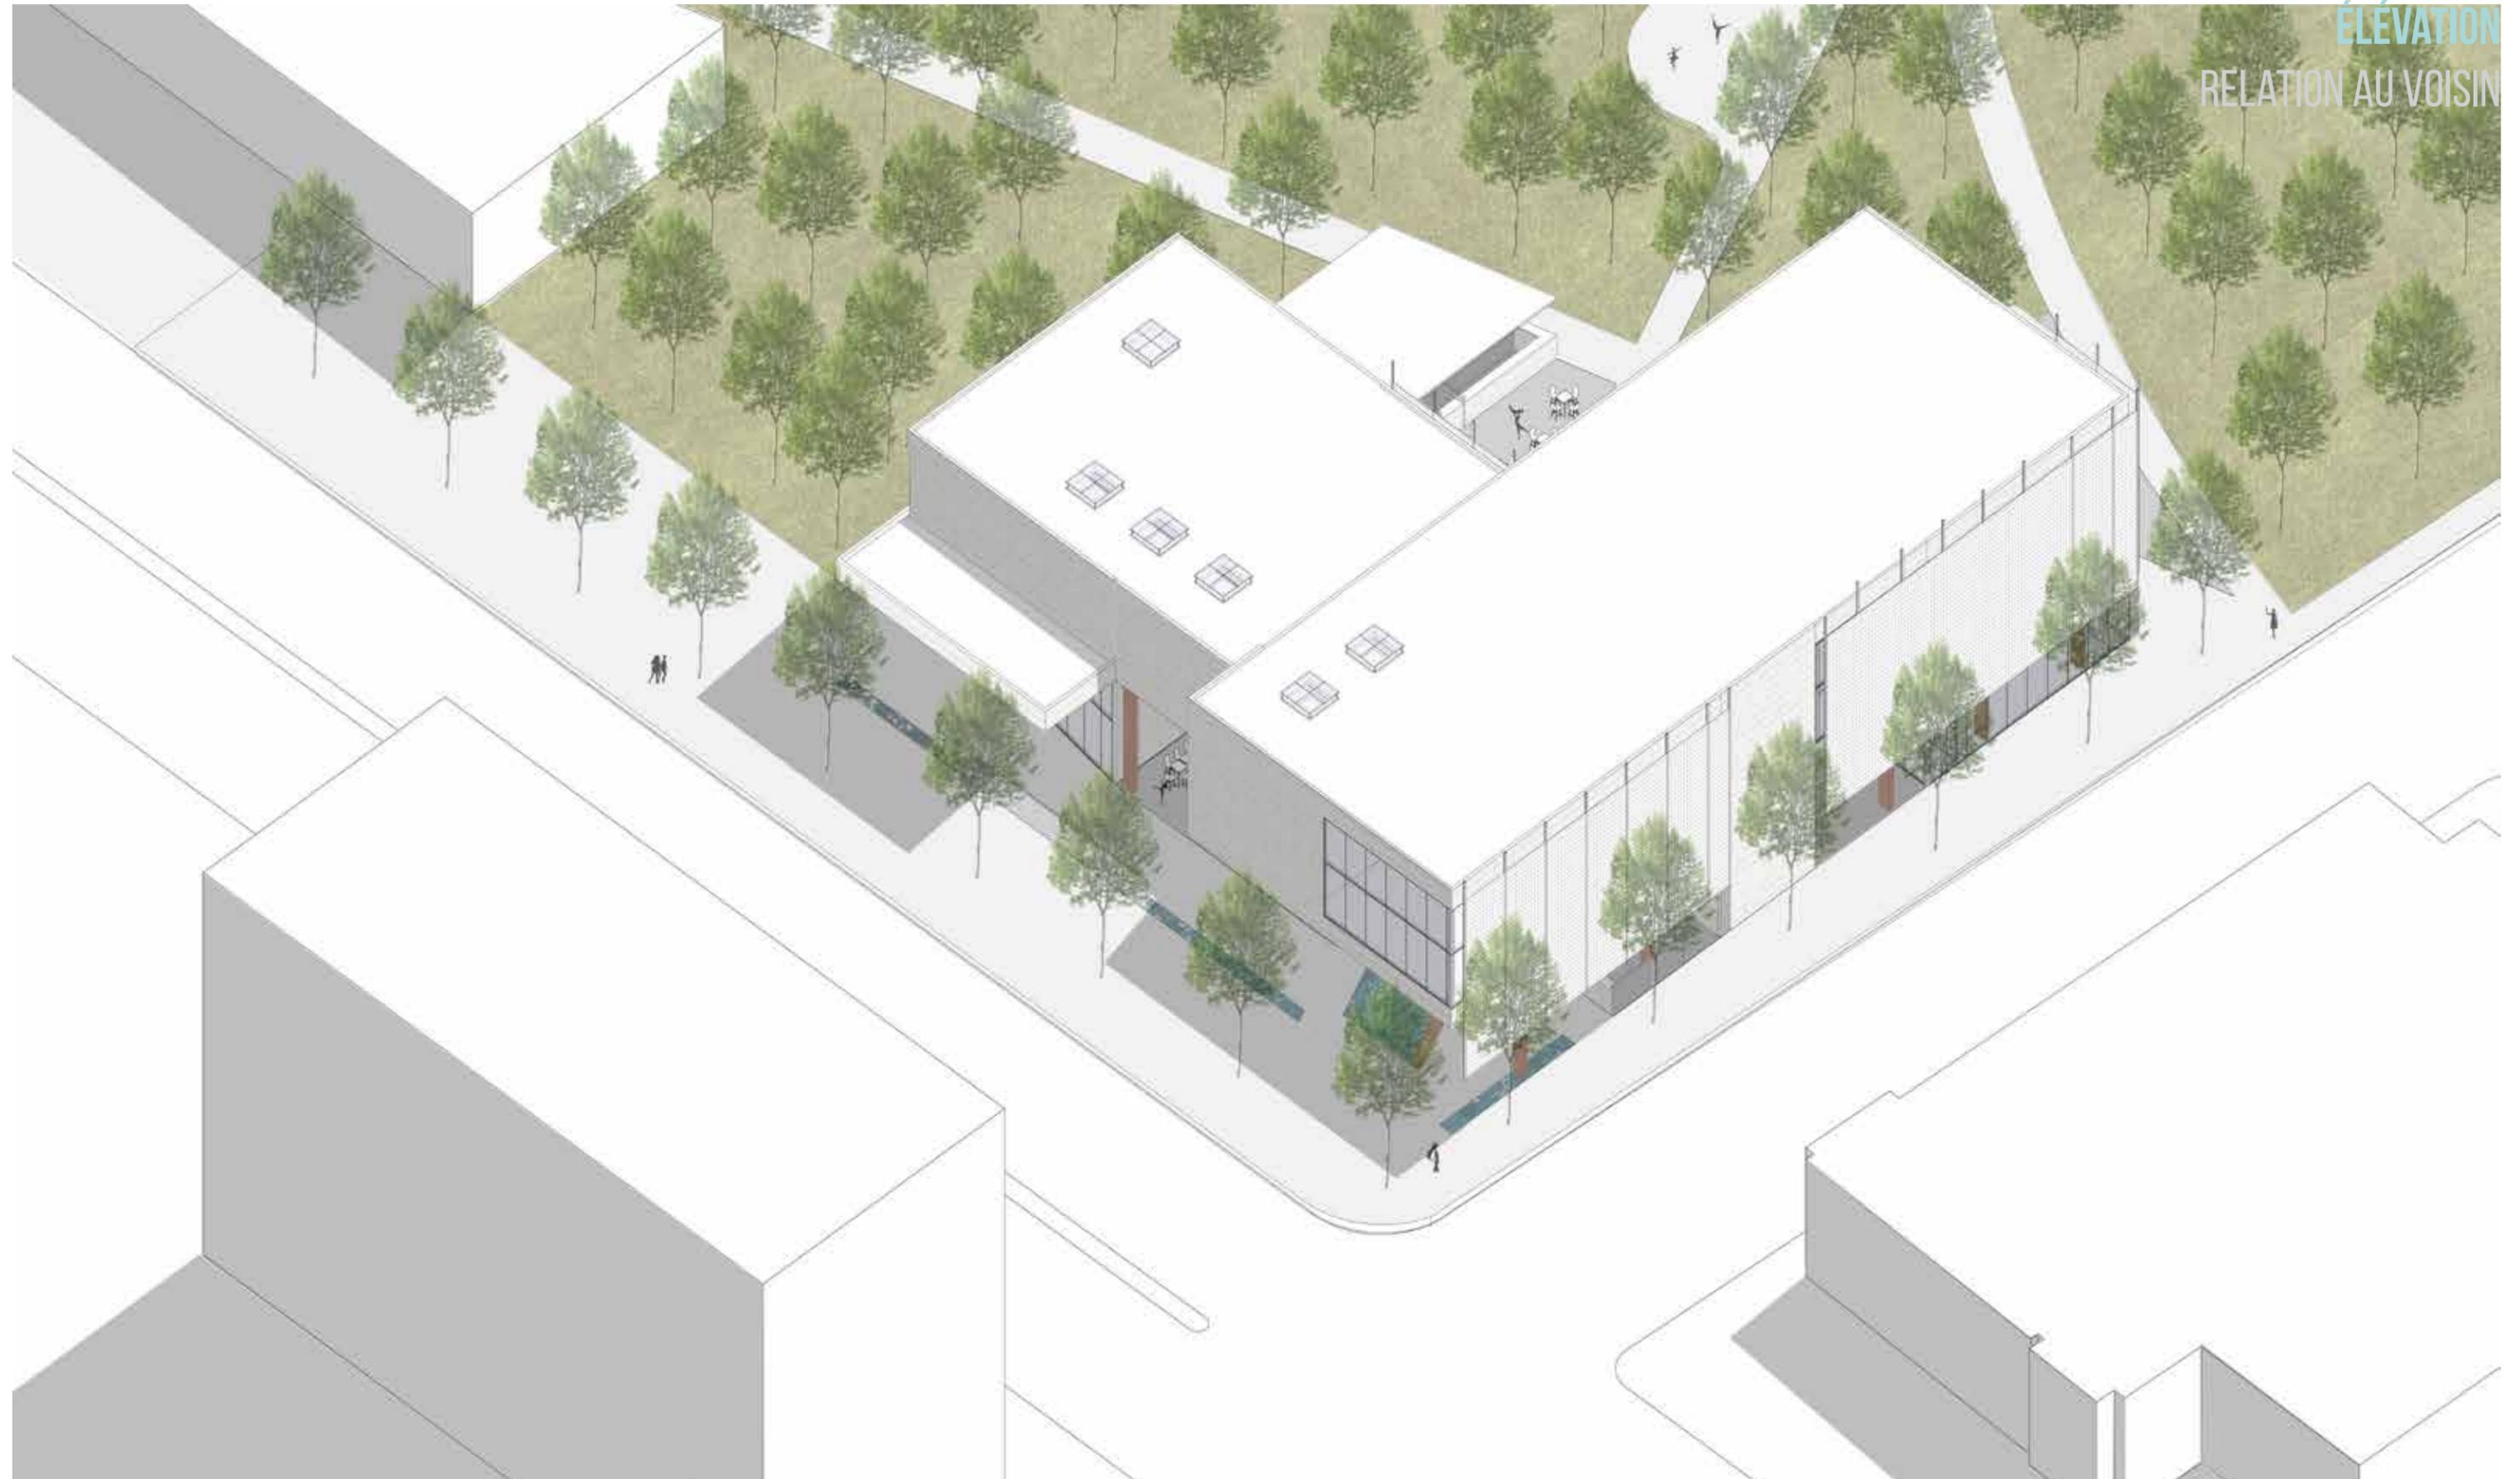
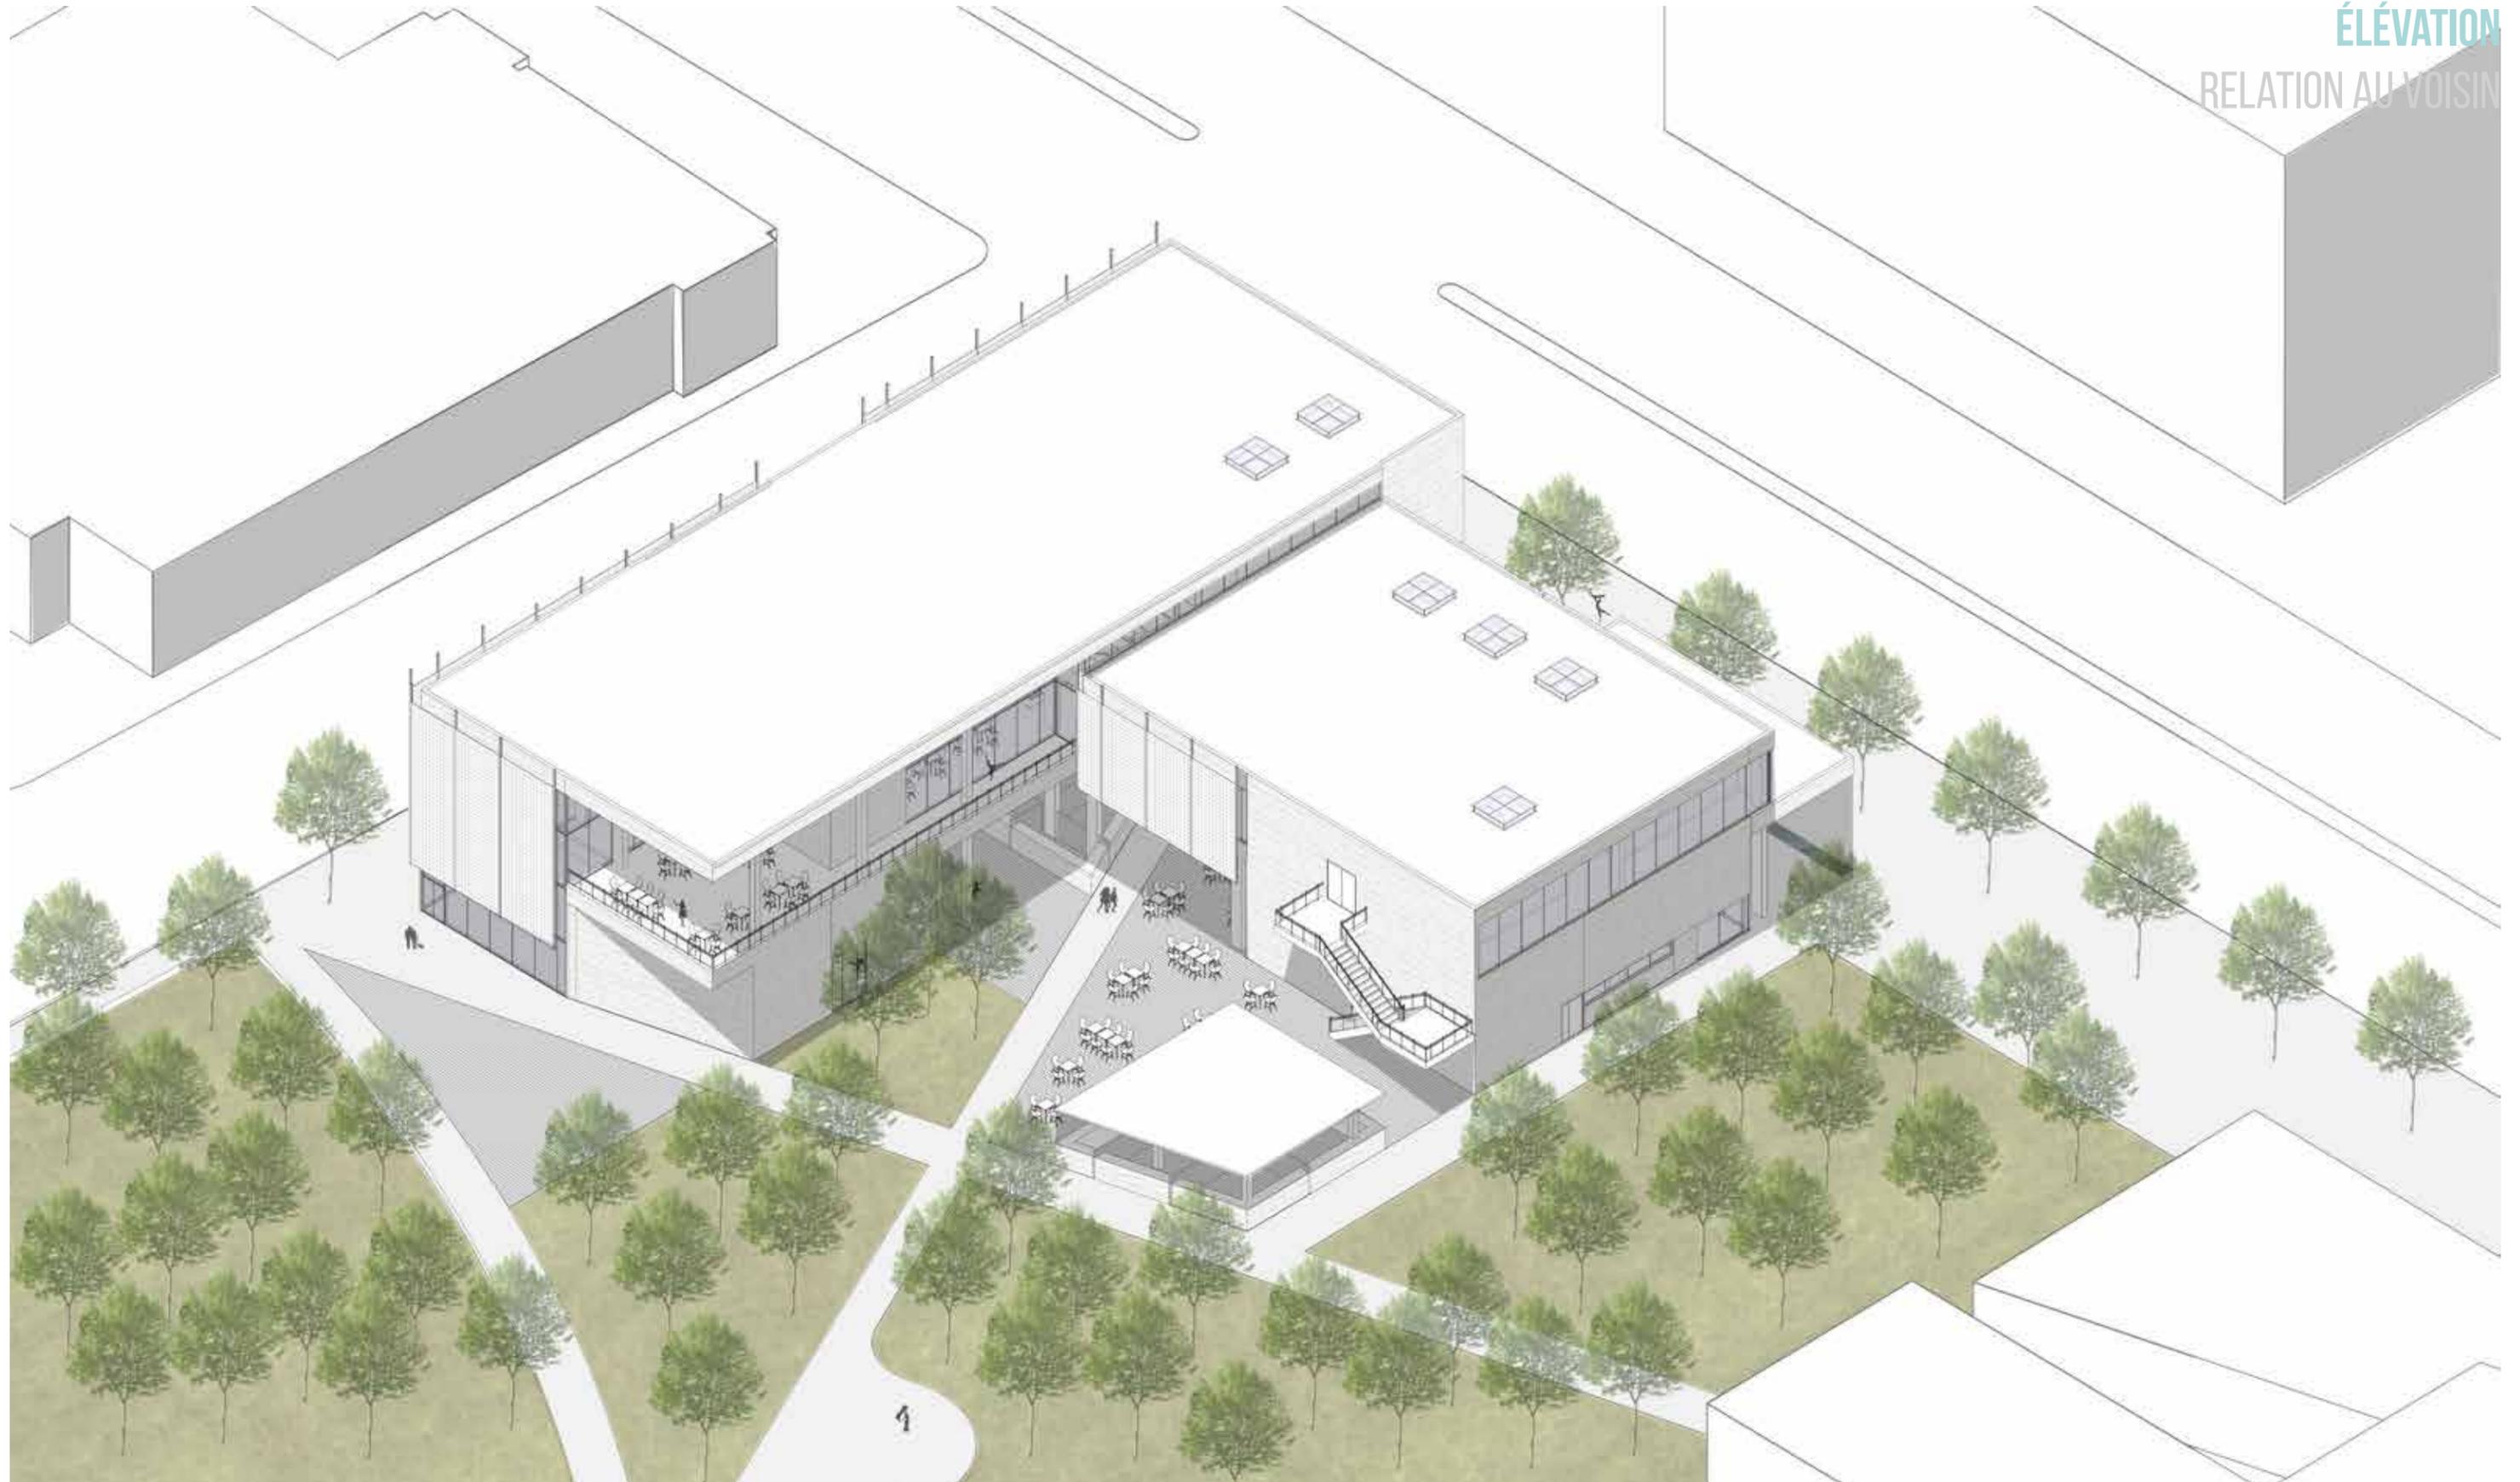
ÉLÉVATION
RELATION AU VOISIN
